PROGRAM PRAC KONSERWATORSKICH I RESTAURATORSKICH

Ołtarz boczny pw. Matki Boskiej z kościoła
pw. św. Stanisława Biskupa i Męczennika

Nienadówka, sierpień 2023

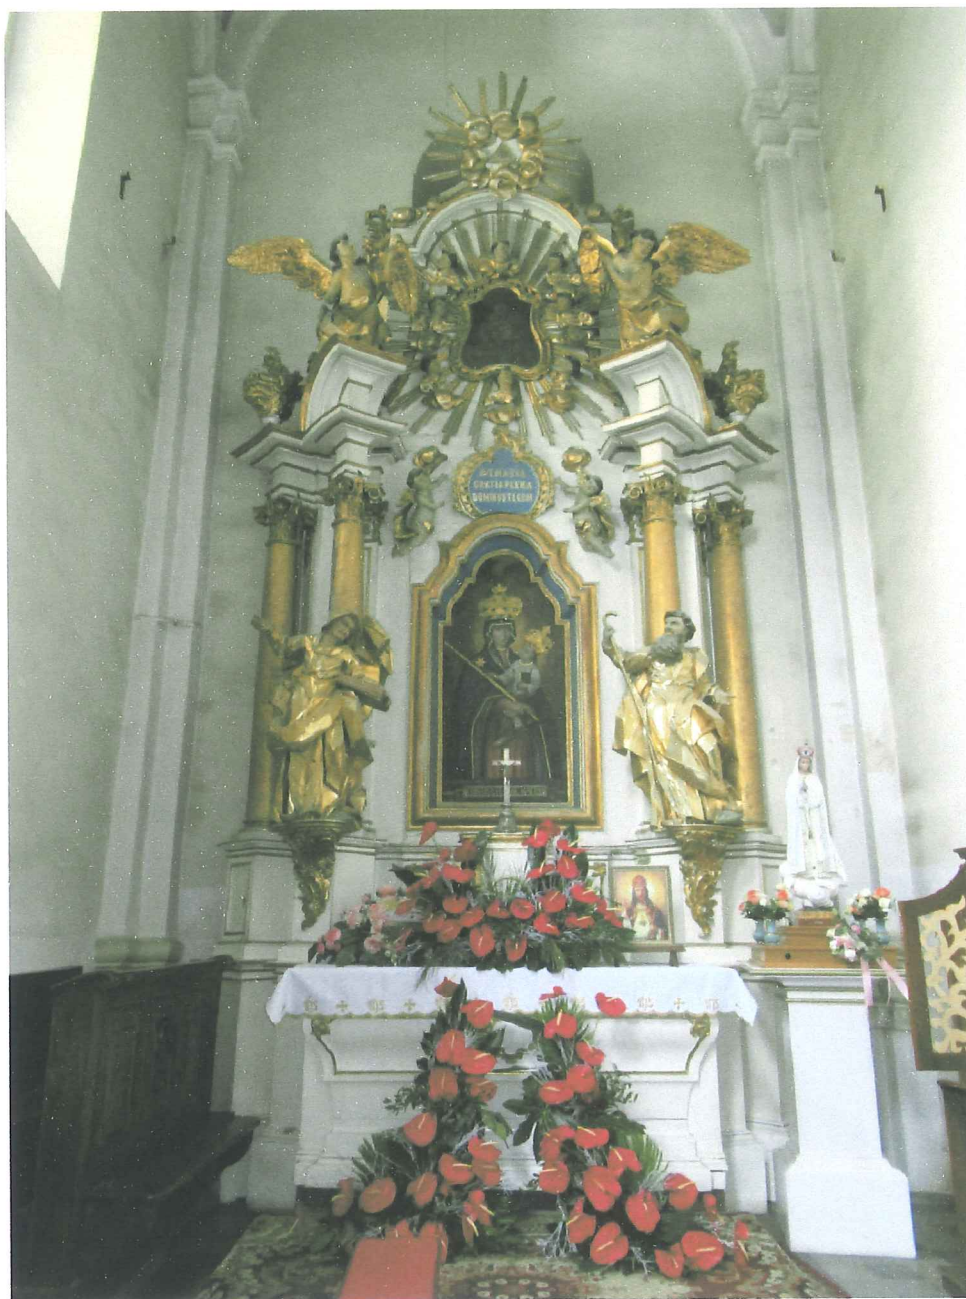
Fot. 1.

Ółtarz boczny pw. Matki Boskiej z kościoła pw. św. Stanisława Biskupa i Męczennika w Modliborzycach, woj. lubelskie.
Widok ogólny. Stan sierpień 2023.

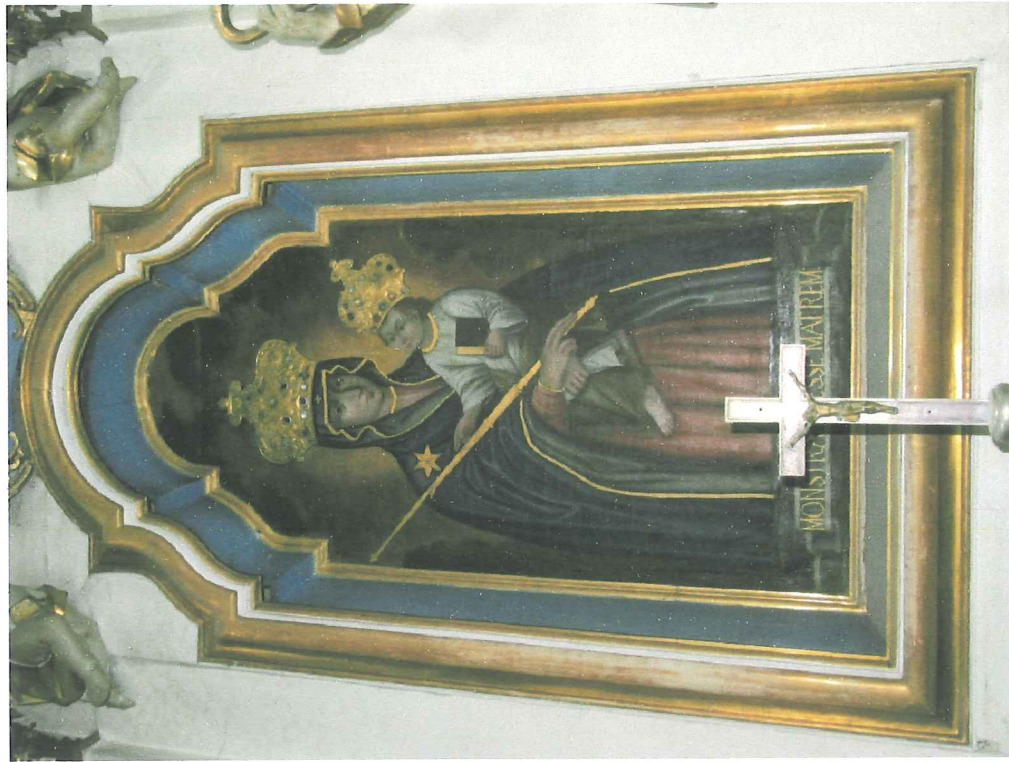
Obraz MB z Dzieciątkiem. Płótno pofalowane, warstwa gruntu i warstwa malarska posiada liczne widoczne pęknięcia poziome i pionowe. Miejscami na granicach tych pęknięć łuski warstwy malarskiej są podniesione. W świetle bocznym zaobserwować można matowe plamy wyraźnie odznaczające się od zawniksowanej powierzchni obrazu.

Fot. 2.
Ołtarz boczny pw. Matki Boskiej z kościoła pw. św. Stanisława Biskupa i Męczennika w Modliborzycach, woj. lubelskie. Obraz Matka Boża z Dzieciątkiem. Stan sierpień 2023.

Obrazy MB z Dzieciątkiem i św. Józef zostaną zdemontowane i przewiezione do pracowni celem przeprowadzenia badań i wykonania koniecznych zabiegów konserwatorskich. W miarę możliwości chcielibyśmy po konserwacji, pozostawić obrazy na istniejących krosnach/deskach, ale to zależy będzie od ich konstrukcji i stanu zachowania. W razie potrzeby możliwe jest także przeprowadzenie prac stolarskich przy krosnach tak, by wprowadzić konieczne modyfikacje w ich konstrukcji. Należy założyć, że będą wykonane dublaże. Konieczność tego zabiegu zostanie ostatecznie potwierdzona po demontażu obrazów. Powierzchnie malowideł należy oczyścić z zabrudzeń oraz usunąć pozostałości werniks. Usunięte zostaną wtórne, osłabione i nieestetyczne

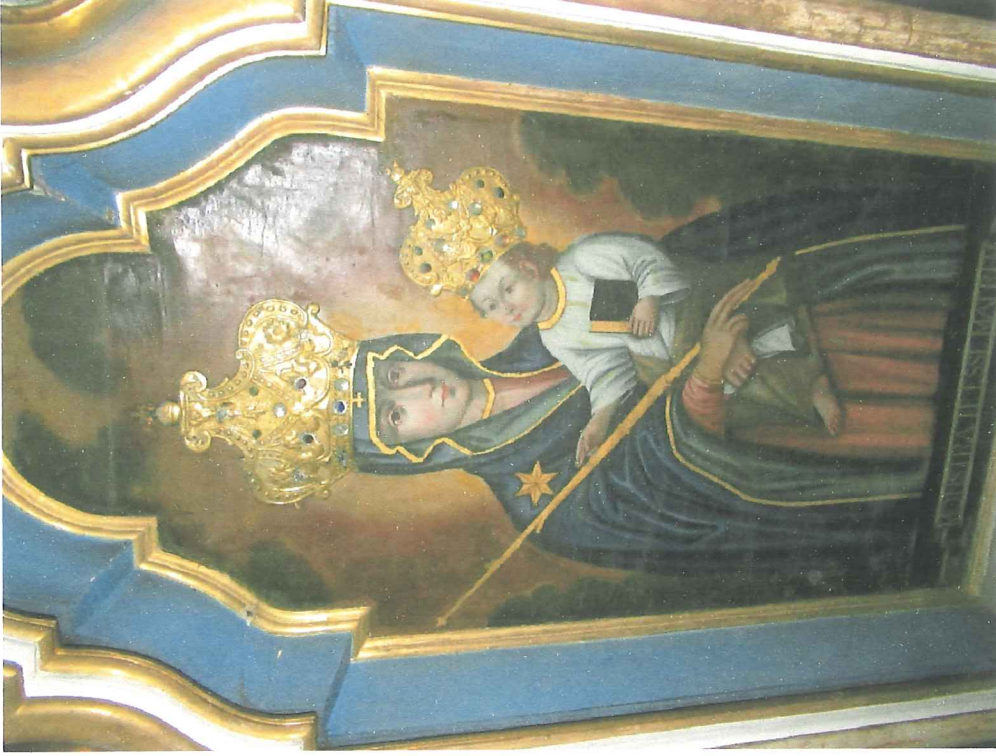
Fot. 3.
Ołtarz boczny pw. Matki Boskiej z kościoła pw. św. Stanisława Biskupa i Męczennika w Modliborzycach, woj. lubelskie. Obraz Matka Boża z Dzieciątkiem Stan sierpień 2023. Widoczne załamania powierzchni płótna, plamy i zszarzały werniks.

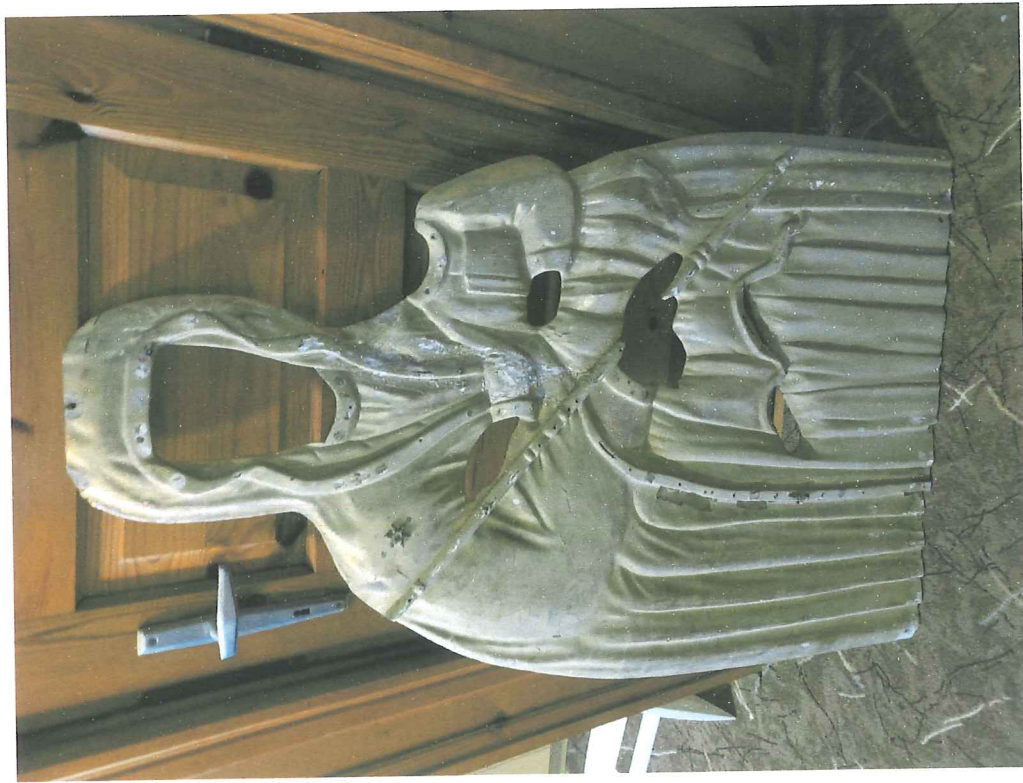
Koszulka obrazu zdementowana. Bez dużych ubytków drewna, złoto mocno wytarte, grunty miejscami odspajają się. Brak imitacji kamieni szlachetnych, koralu itp. zdobiących wcześniej koszulkę.

Fot. 4.
Ołtarz boczny pw. Matki Boskiej z kościoła pw. św. Stanisława Biskupa i Męczennika
w Modliborzycach, woj. lubelskie. Koszulka obrazu MB z Dzieciątkiem. Stan sierpień 2023.

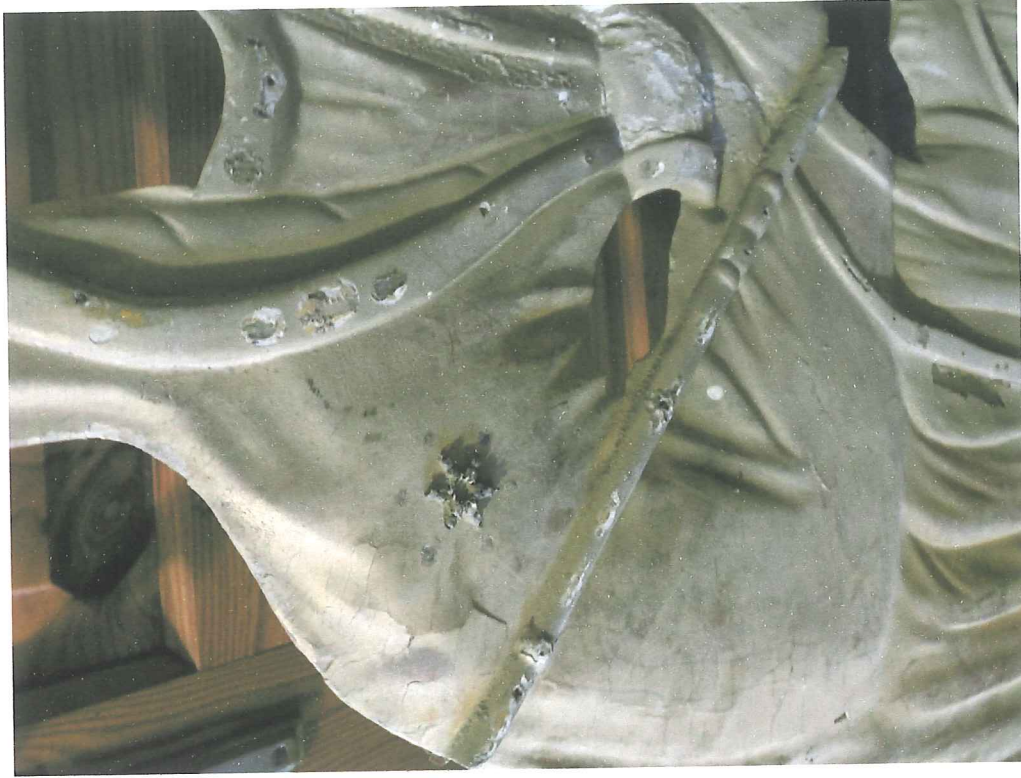
Fot. 5.
Ołtarz boczny pw. Matki Boskiej z kościoła pw. św. Stanisława Biskupa i Męczennika
w Modliborzycach, woj. lubelskie. Koszulka obrazu MB z Dzieciątkiem. Stan sierpień 2023.

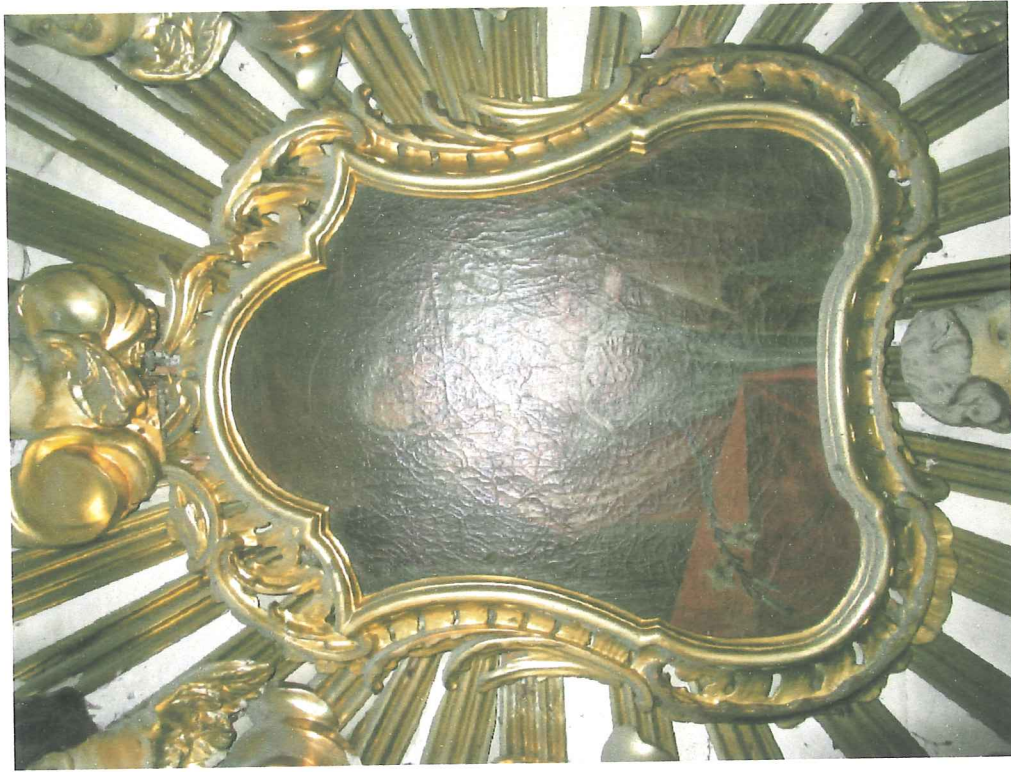
Obraz św. Józef z Dzieciątkiem. Płótno napięte bądź przyklejone do deski. Warstwa malarska posiada siatkę głębokich pęknięć. Na krawędziach pęknięć przetarcia polichromii. Werniks matowy z licznymi plamami i zabrudzeniami.

Fot. 7.
Ołtarz boczny pw. Matki Boskiej z kościoła pw. św. Stanisława Biskupa i Męczennika w Modliborzycach, woj. lubelskie. Obraz św. Józef z Dzieciątkiem. W świetle widoczna siatka spękań warstwy malarskiej. Stan sierpień 2023.

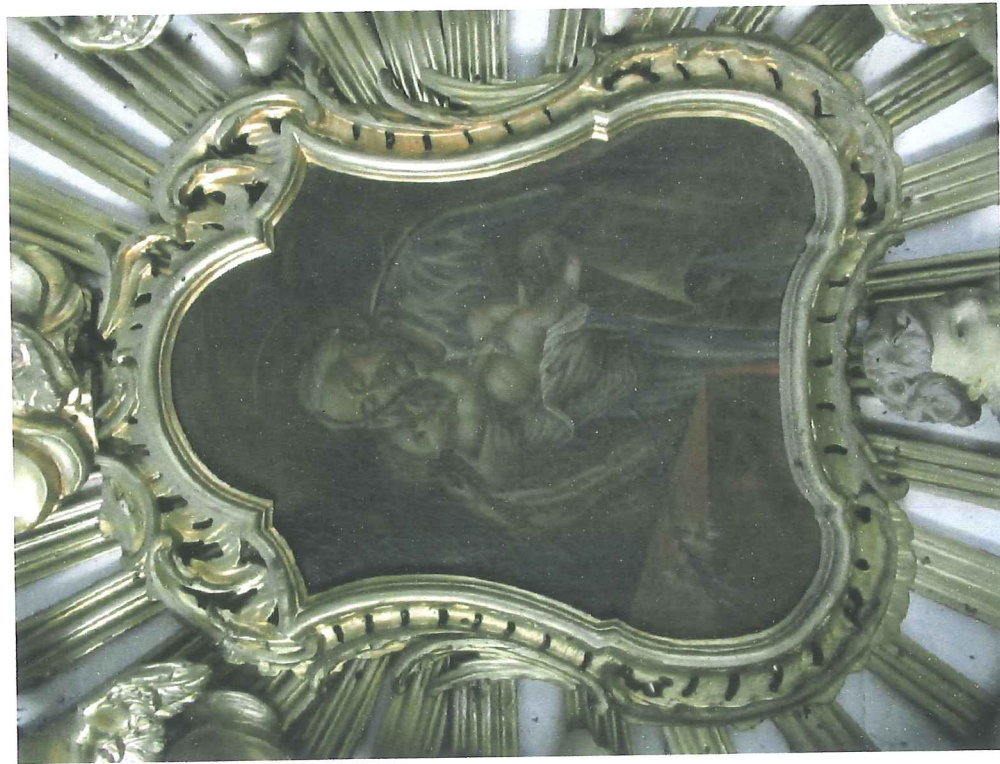
Fot. 6.
Ołtarz boczny pw. Matki Boskiej z kościoła pw. św. Stanisława Biskupa i Męczennika w Modliborzycach, woj. lubelskie. Obraz św. Józef z Dzieciątkiem. Stan sierpień 2023.

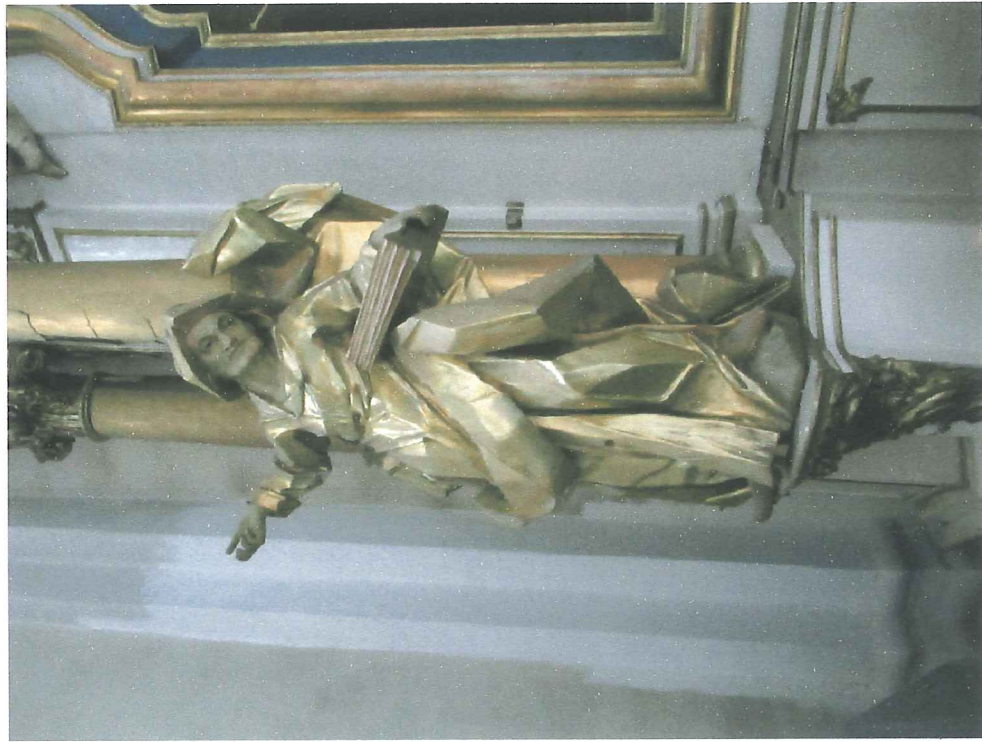
Fot. 8.
Ołtarz boczny pw. Matki Boskiej z kościoła pw. św. Stanisława Biskupa i Męczennika
w Modliborzycach, woj. lubelskie. Rzeźba św. Anna. Stan sierpień 2023.

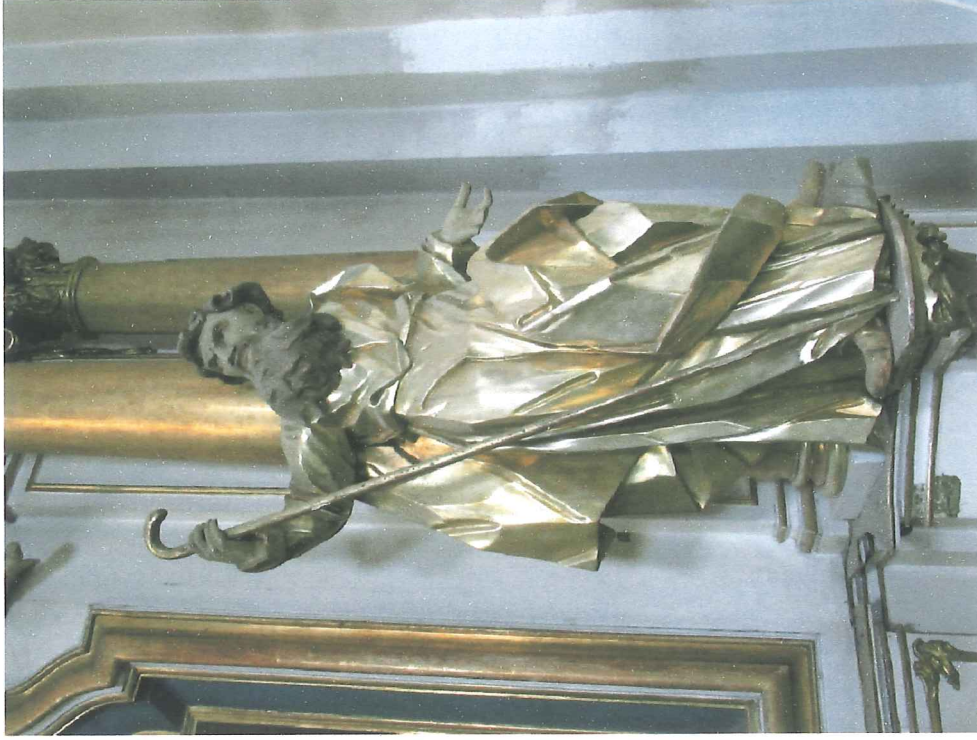
Widoczne są także pęknięcia wzdłużne jak np. w przypadku figur św. Joachima wynikające z pęknięć skurczowych drewna. Laserowane na żółto srebro posiada liczne przebarwienia.

Fot. 9.
Ołtarz boczny pw. Matki Boskiej z kościoła pw. św. Stanisława Biskupa i Męczennika
w Modliborzycach, woj. lubelskie. Rzeźba św. Joahim. Stan sierpień 2023.

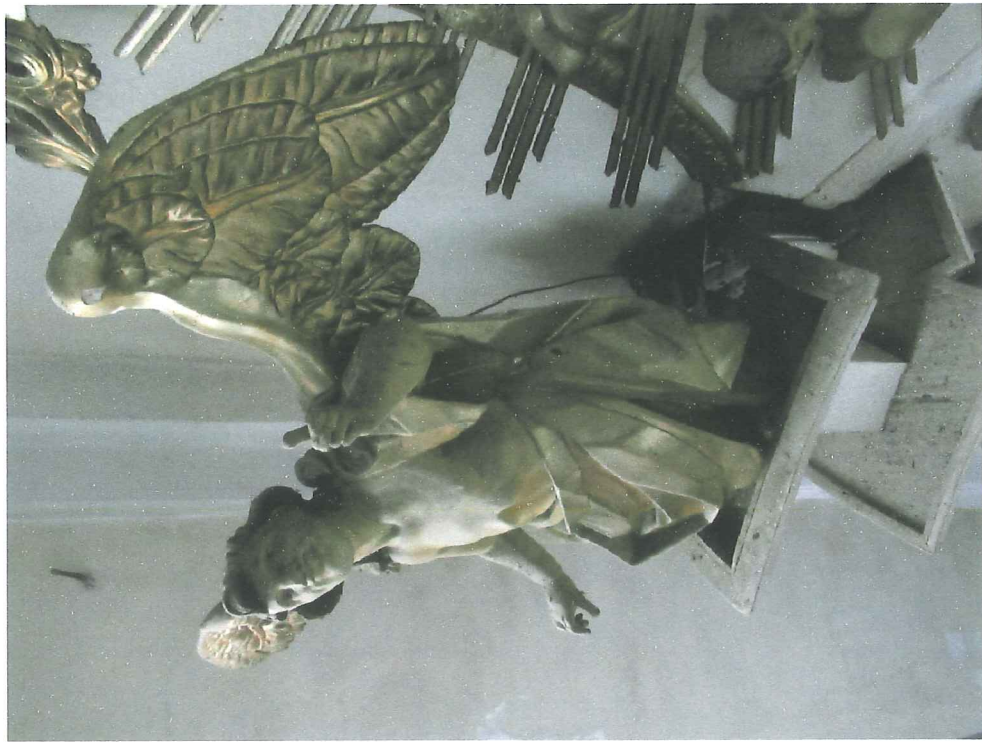
Fot. 10.
Ołtarz boczny pw. Matki Boskiej z kościoła pw. św. Stanisława Biskupa i Męczennika
w Modliborzycach, woj. lubelskie. Rzeźba Anioł. Stan sierpień 2023.

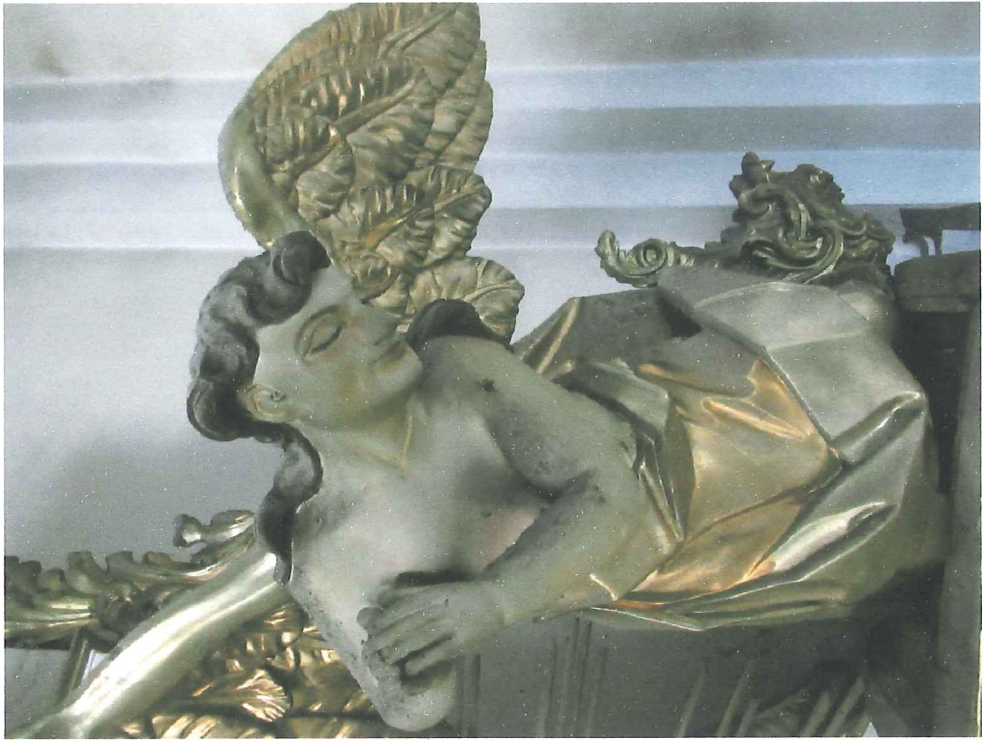
Fot. 11.
Ołtarz boczny pw. Matki Boskiej z kościoła pw. św. Stanisława Biskupa i Męczennika
w Modliborzycach, woj. lubelskie. Rzeźba anioł. Stan sierpień 2023.

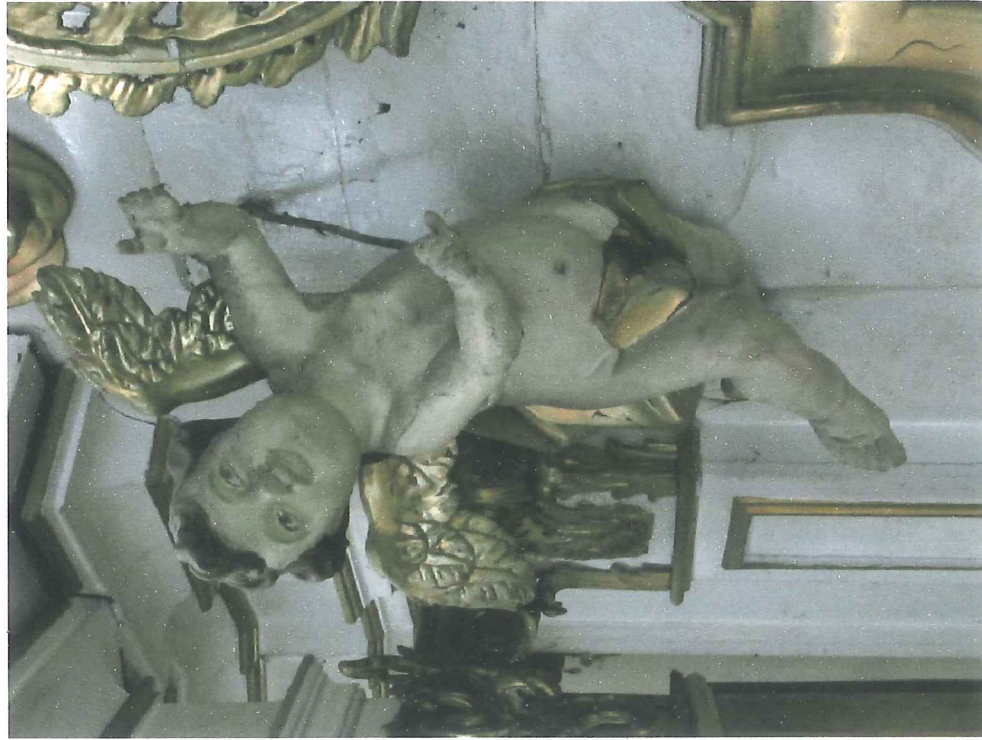
Fot. 12.
Ołtarz boczny pw. Matki Boskiej z kościoła pw. św. Stanisława Biskupa i Męczennika w Modliborzycach, woj. lubelskie. Rzeźba putto. Stan sierpień 2023.

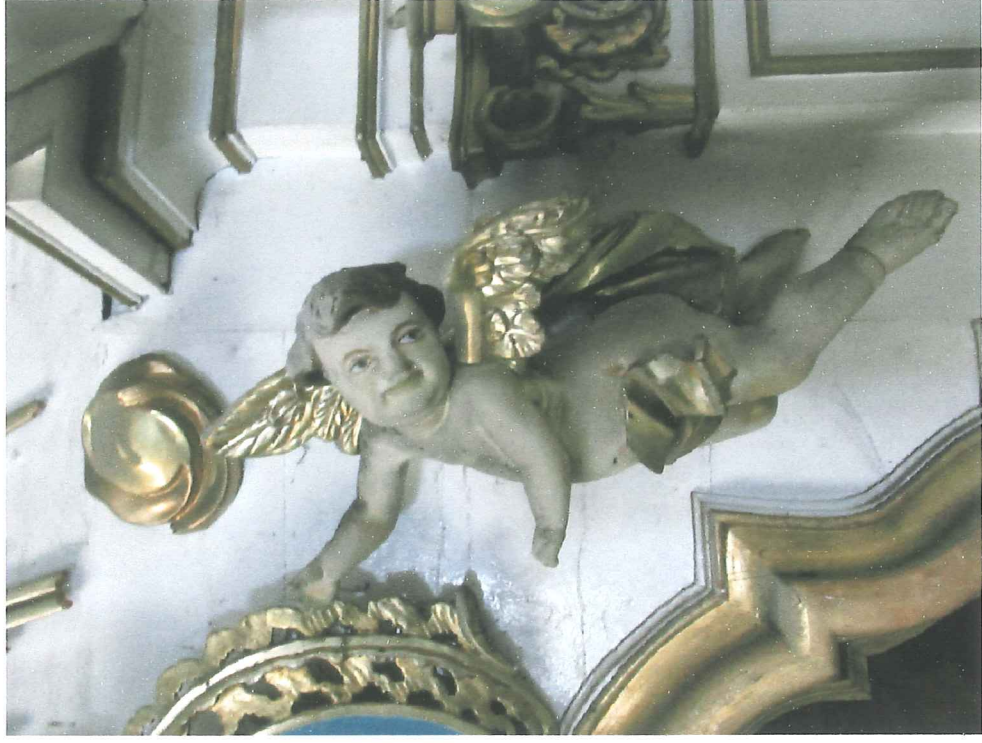
Fot. 13.
Ołtarz boczny pw. Matki Boskiej z kościoła pw. św. Stanisława Biskupa i Męczennika w Modliborzycach, woj. lubelskie. Rzeźba putto. Stan sierpień 2023.

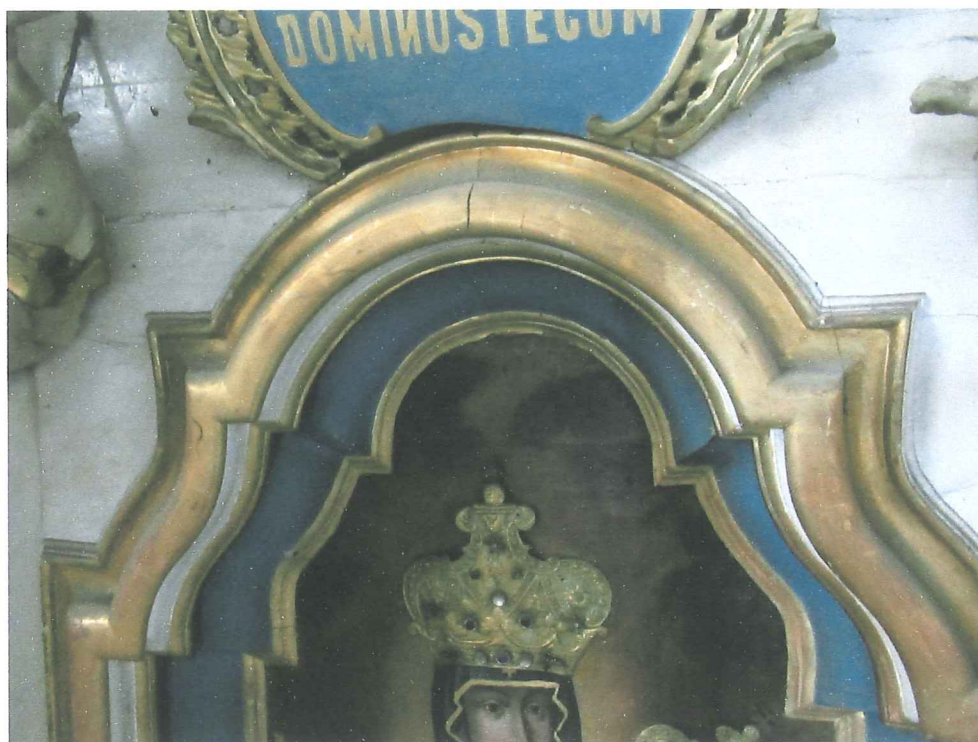
Fot. 14

Techniczny stan zachowania (wydaje się współczesnych) warstw złota, miejscami laserowanego srebra, i gruntów jest zły. Duża część złocień jest przetarta do pulmentu, np. trzony kolumn, rama obrazu głównego. Grunty posiadają spękania (wadliwe z punktu widzenia technologii, nie spękania tworzące pożądaną krakelurę) odpadają zarówno dużymi płacami (trzony kolumn u góry) jak i drobnymi odpryskami (głowice kolumn, ornamentów).

Ółtarz boczny pw. Matki Boskiej z kościoła pw. św. Stanisława Biskupa i Męczennika w Modliborzycach, woj. lubelskie. Rama obrazu głównego. Widoczne mocno przetarte złoto. Stan sierpień 2023.

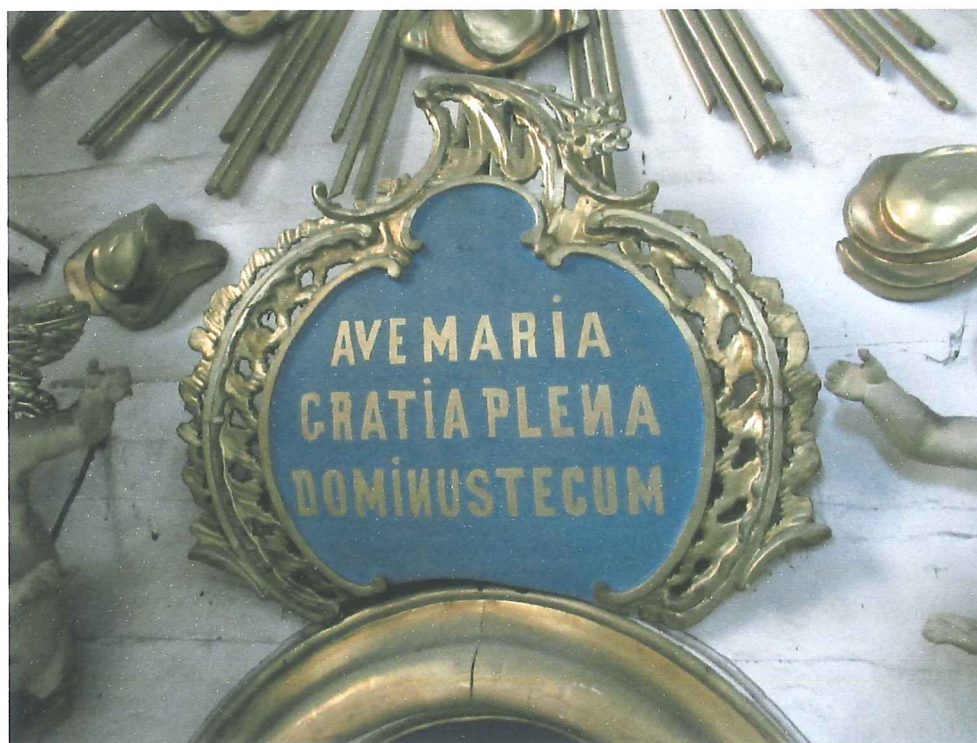
Fot. 15.

Ółtarz boczny pw. Matki Boskiej z kościoła pw. św. Stanisława Biskupa i Męczennika w Modliborzycach, woj. lubelskie. Tablica z ozdobnym obramowaniem ponad ramą obrazu głównego. Stan sierpień 2023.

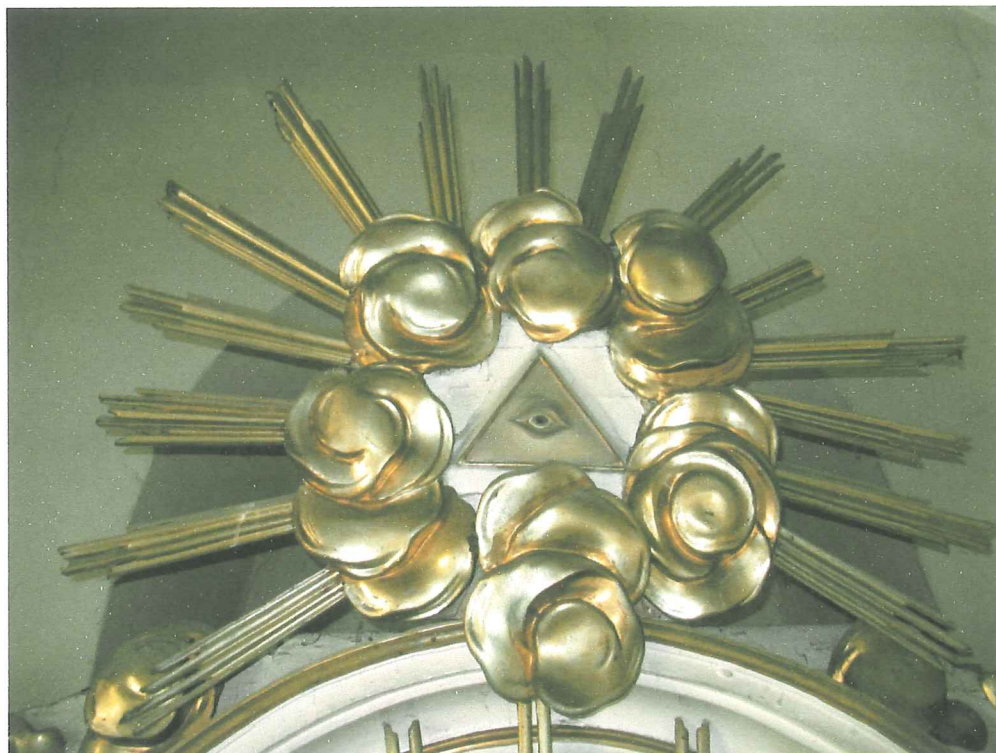
Fot. 16.

Tabernakulum z ołtarza głównego z kościoła pw. św. Stanisława Biskupa i Męczennika w Modliborzycach, woj. lubelskie. Gloria z Okiem Optarżności na zwieńczeniu ołtarza. Stan czerwiec 2023.

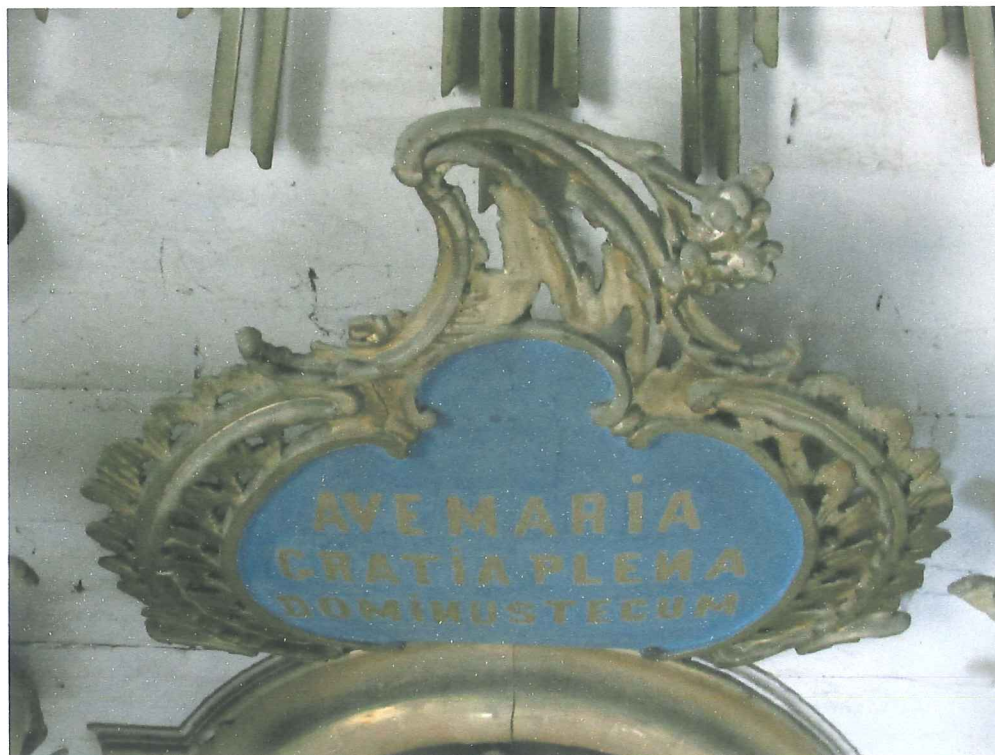
Fot. 17.

Tabernakulum z ołtarza głównego z kościoła pw. św. Stanisława Biskupa i Męczennika w Modliborzycach, woj. lubelskie. Widok bez sztucznego oświetlenia ujawnia mocno przetarte złozenia. Stan czerwiec 2023.

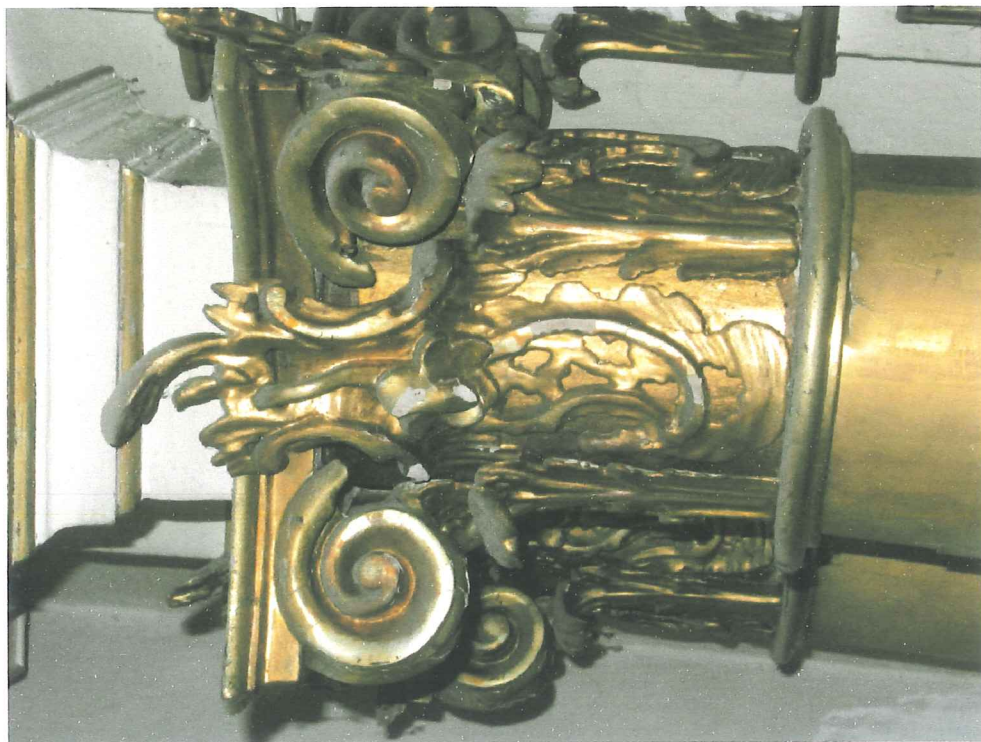
Fot. 18.
Ołtarz boczny pw. Matki Boskiej z kościoła pw. św. Stanisława Biskupa i Męczennika
w Modliborzycach, woj. lubelskie. Głowica kolumny. Stan sierpień 2023.

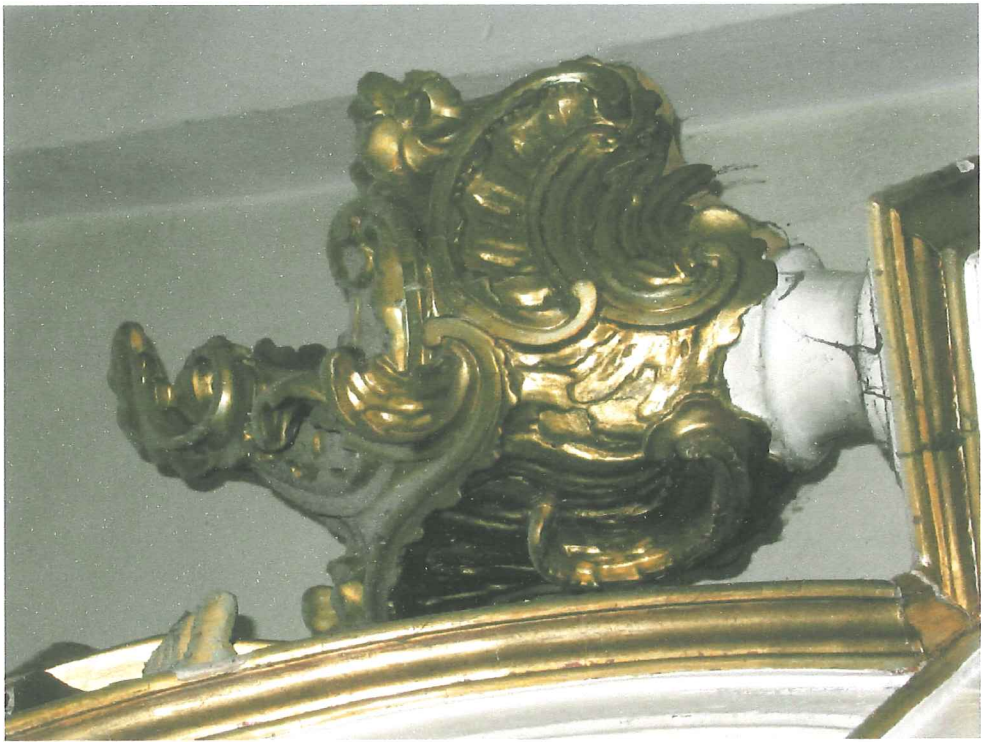
Fot. 19.
Ołtarz boczny pw. Matki Boskiej z kościoła pw. św. Stanisława Biskupa i Męczennika
w Modliborzycach, woj. lubelskie. Ozdobny wazon. Stan sierpień 2023.

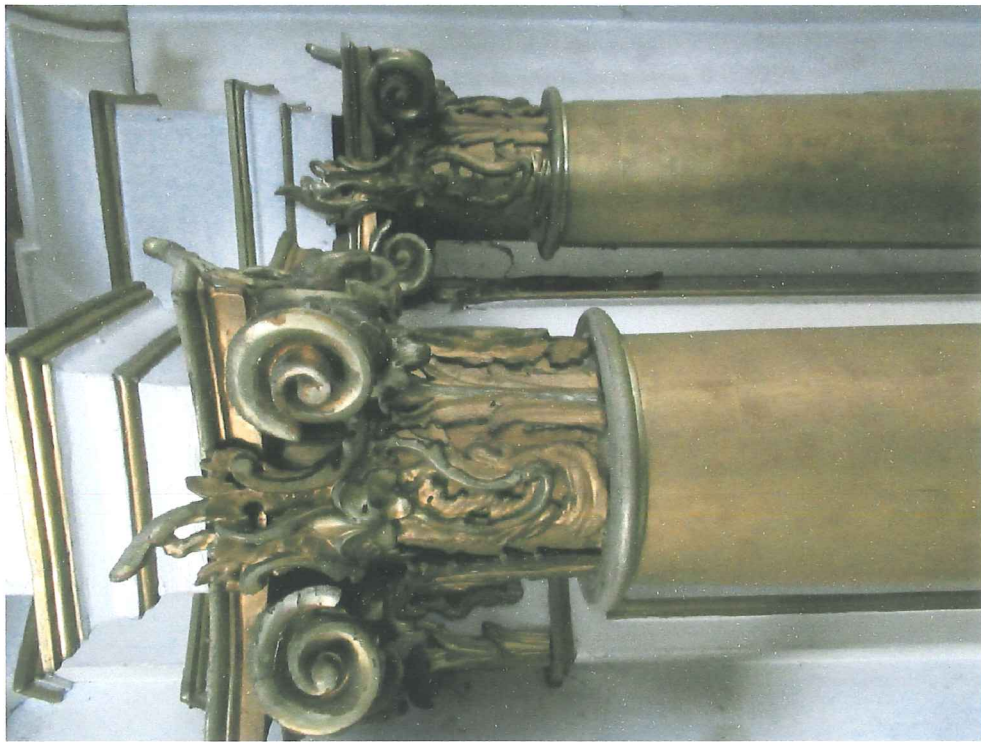
Fot. 20.
Ołtarz boczny pw. Matki Boskiej z kościoła pw. św. Stanisława Biskupa i Męczennika w Modliborzycach, woj. lubelskie. Kolumny. Wiodczne przetare złoto, ubytki zaprawy. Woluty srebrzone laserowane w kolorze złotym. Stan sierpień 2023.

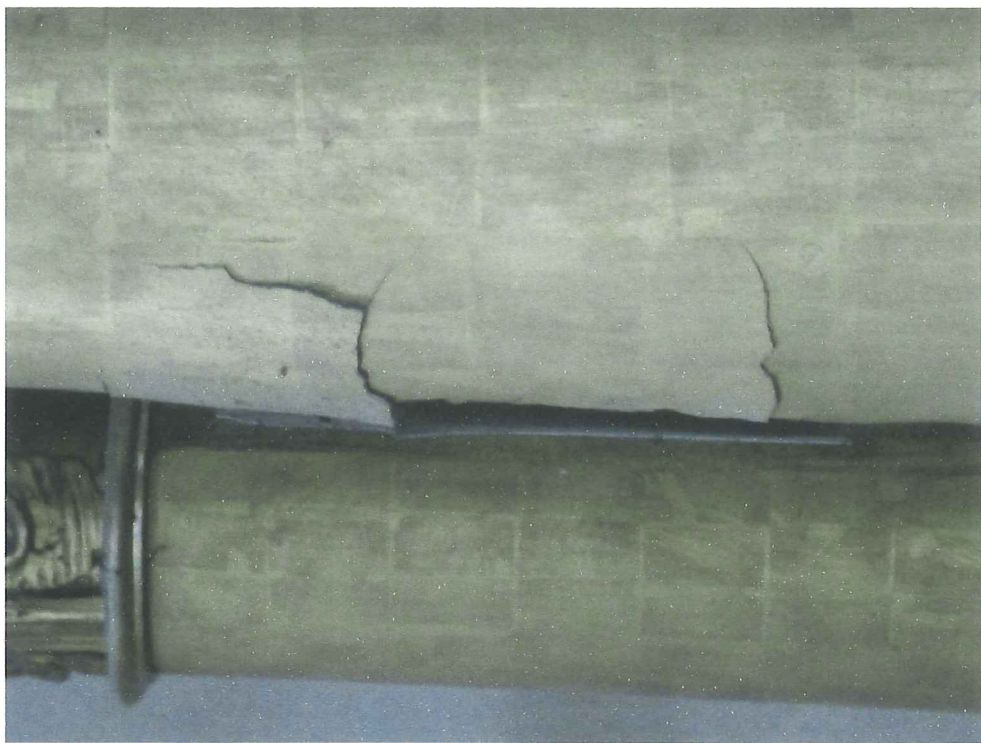
Fot. 21.
Ołtarz boczny pw. Matki Boskiej z kościoła pw. św. Stanisława Biskupa i Męczennika w Modliborzycach, woj. lubelskie. Kolumny, widok bez sztucznego oświetlenia. Wiodczne przetarcia warstwy złota oraz odspajające się warstwy gruntów. Stan sierpień 2023.

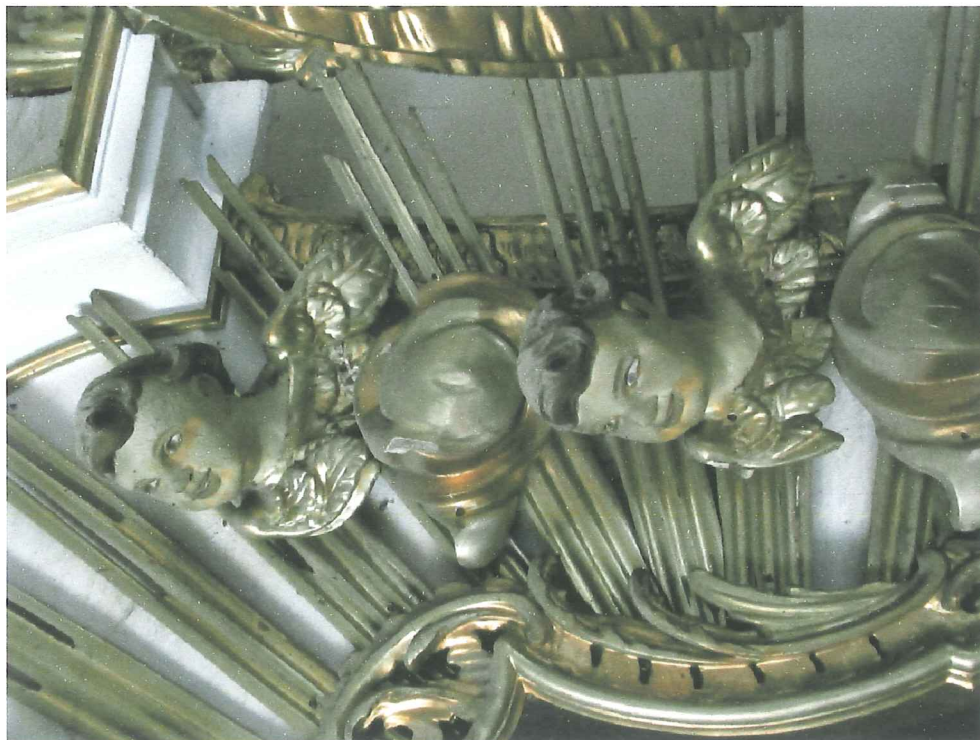
Fot. 22.
Ołtarz boczny pw. Matki Boskiej z kościoła pw. św. Stanisława Biskupa i Męczennika w Modliborzycach, woj. lubelskie. Putta wokół obrazu św. Józef z Dzieciątkiem. Widoczne srebrzenia laserowane w kolorze złotym. Stan sierpień 2023.

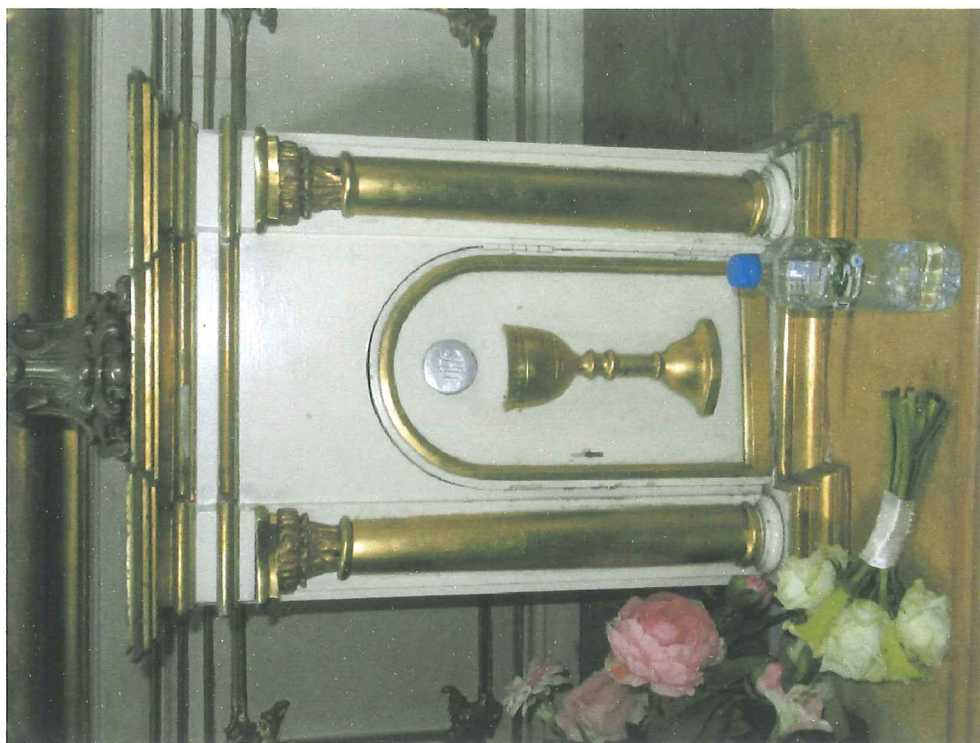
Fot. 23.
Ołtarz boczny pw. Matki Boskiej z kościoła pw. św. Stanisława Biskupa i Męczennika w Modliborzycach, woj. lubelskie. Tabernakulum. Stan sierpień 2023.

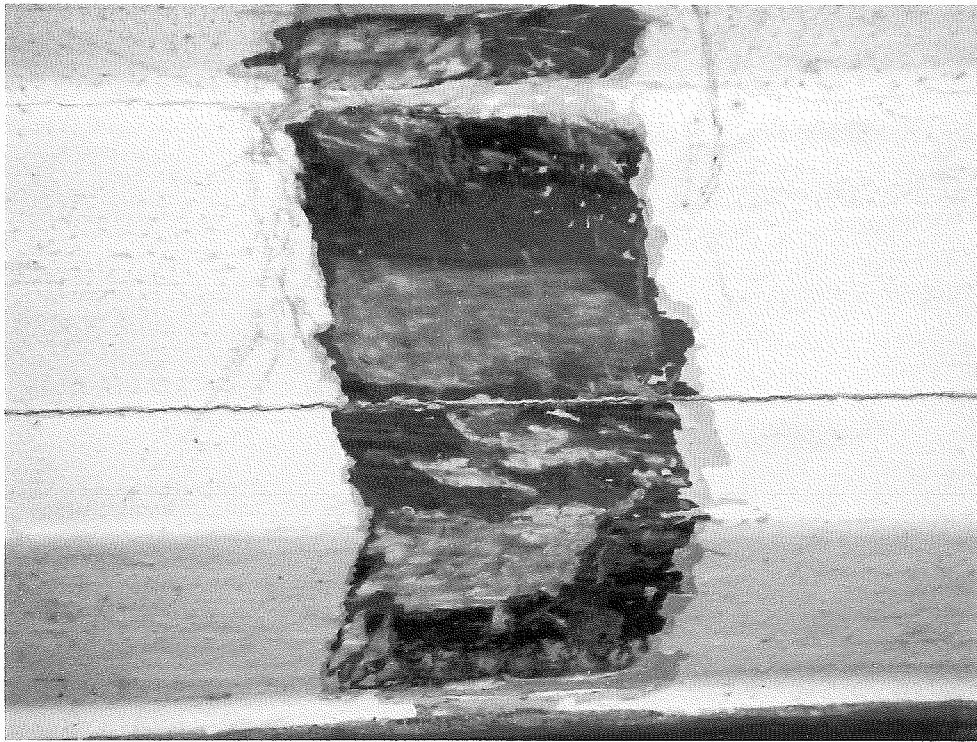
Cały ołtarz jest zakurzony, zabrudzony nagromadzonym i przyklejonym do powierzchni kurzem. Na powierzchni polichromowanej struktury ołtarza widoczne są odkrywki wykonane w bliżej nieokreślonym czasie. Ujawniają one przynajmniej trzy „gładkie” przemalowania olejne. Pod nimi znajduje się marmoryzacja z przewagą koloru zielonego wykonana na gruntach z widoczną krakelurą. Inne warstwy technologiczne nie są widoczne. Olejne przemalowania położone są grubo, jednolicie. Widoczne są liczne spękania na łączeniach desek. Karnacje rzeźb malowane mocno, grubą warstwą farby. Na ołtarzu widoczne są kable oraz przełączniki elektryczne.

Fot. 24.
Ołtarz boczny pw. Matki Boskiej z kościoła pw. św. Stanisława Biskupa i Męczennika
w Modliborzycach, woj. lubelskie. Widoczne odkrywki na strukturze ołtarza. Stan sierpień 2023.

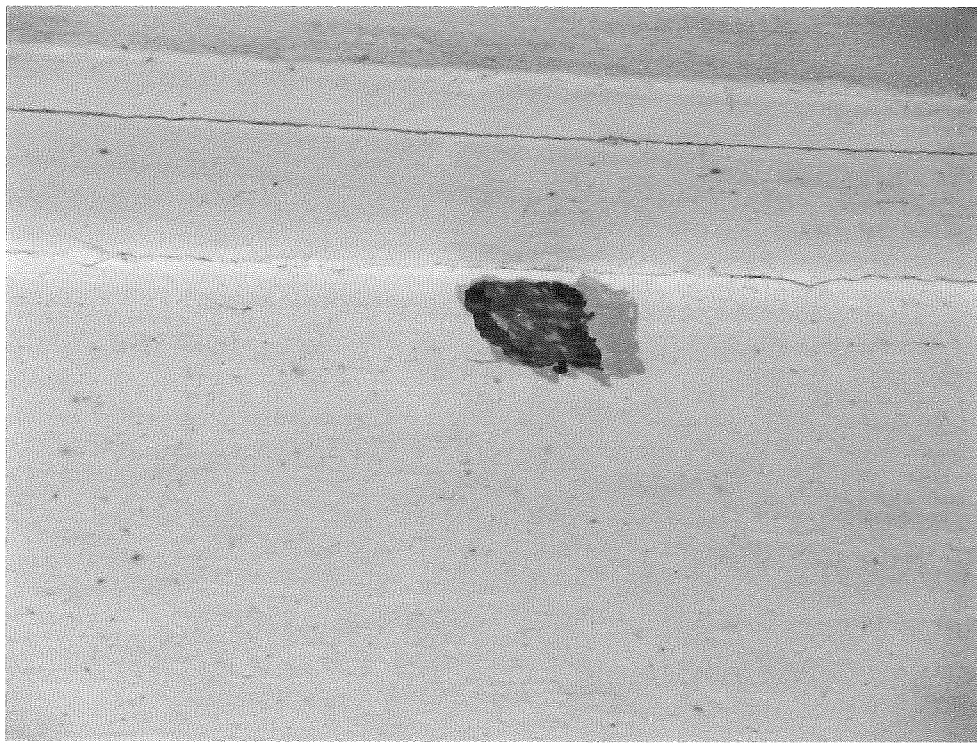
Fot. 25.
Ołtarz boczny pw. Matki Boskiej z kościoła pw. św. Stanisława Biskupa i Męczennika
w Modliborzycach, woj. lubelskie. Widoczne odkrywki na strukturze ołtarza. Stan sierpień 2023.

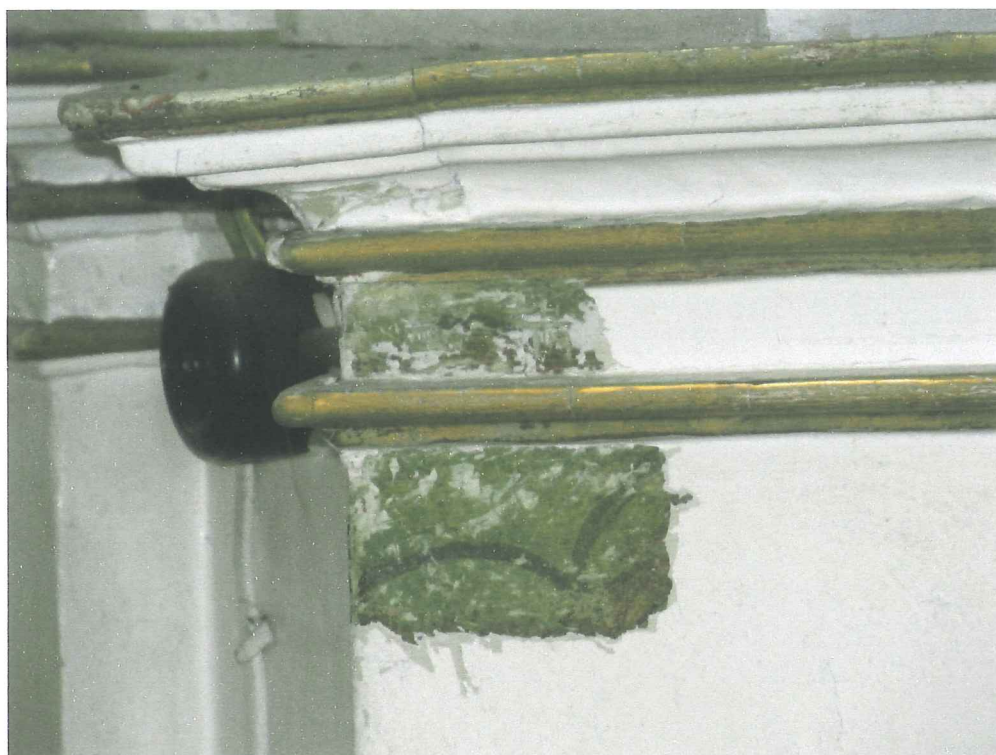
Fot. 26.

Tabernakulum z ołtarza głównego z kościoła pw. św. Stanisława Biskupa i Męczennika w Modliborzycach, woj. lubelskie. Odkrywka ukazująca polichromię z przewagą zieleni. Stan czerwiec 2023.
