PROGRAM PRAC KONSERWATORSKICH I RESTAURATORSKICH

Ołtarz boczny pw. św. Rodziny z kościoła
pw. św. Stanisława Biskupa i Męczennika

Nienadówka, październik 2023

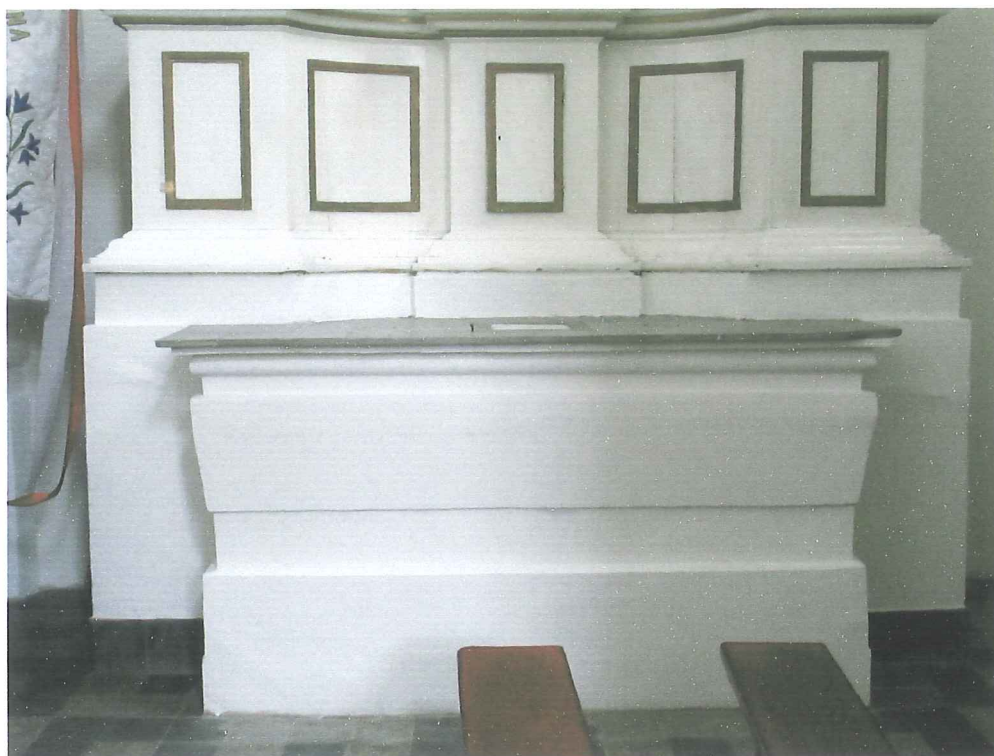
Fot. 3.

Ółtarz boczny pw. Świętej Rodziny z kościoła pw. św. Stanisława Biskupa i Męczennika w Modliborzycach, woj. lubelskie. Stan październik 2023. Murowana mensa ołtarza.

Murowana mensa ołtarza zostanie oczyszczona. Usunięte zostaną wtórne nawarstwienia. Zostaną wykonane odkrywki, tak by sprawdzić czy warstwa tynku nie kryje pod sobą innych kształtów profili, gzymsów czy rozwiązań malarskich. Dalsze prace realizowane będą w oparciu o te ustalenia. Ze względu na to, że blat mensy pokrywa współczesna płytką granitowa, która swą estetyką źle koresponduje z ołtarzem proponuje się wykonanie i położenie na niej blatu drewnianego – dębowego.

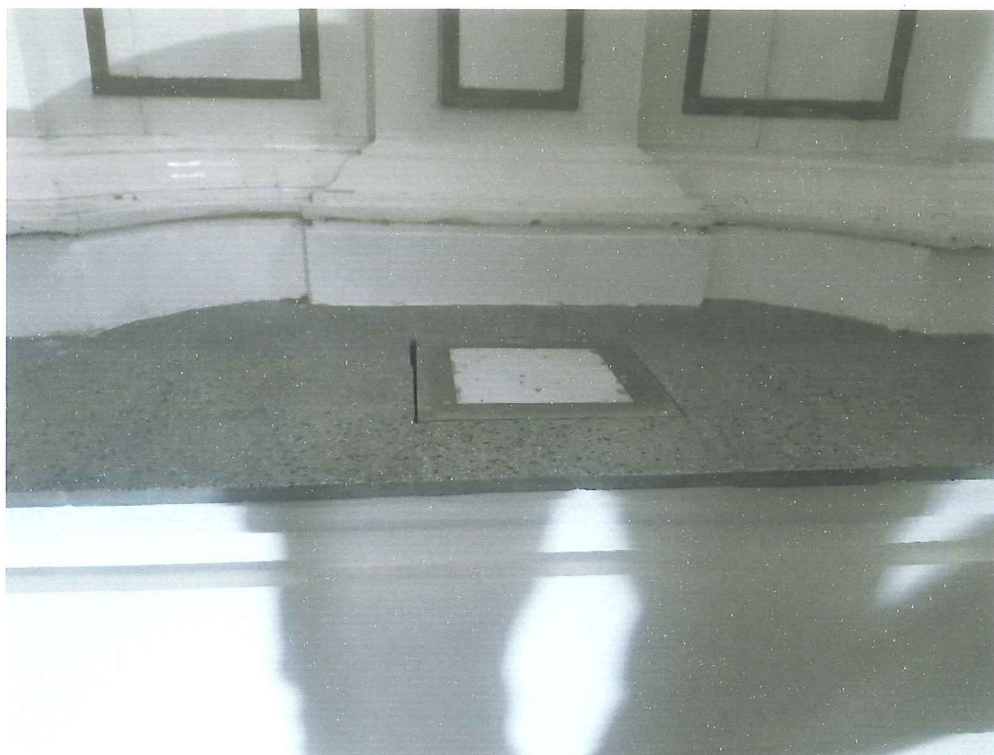
Fot. 7.

Ołtarz boczny pw. Świętej Rodziny z kościoła pw. św. Stanisława Biskupa i Męczennika w Modliborzycach, woj. lubelskie. Stan październik 2023. Błat mensy z płytek granitowych.

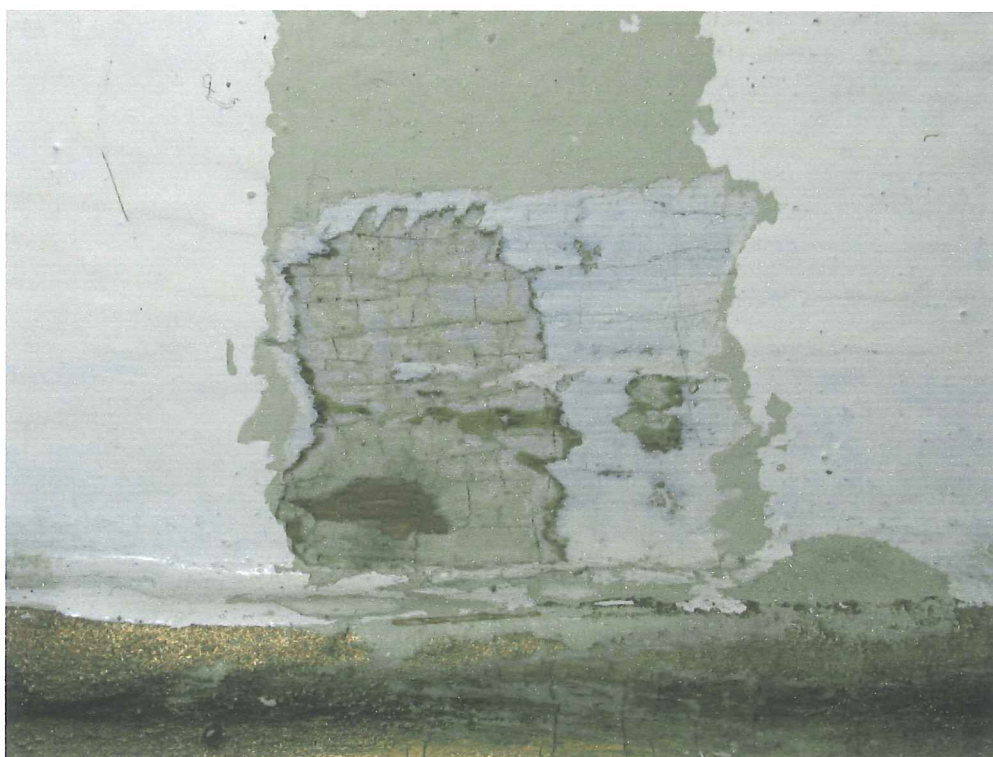
Fot. 8.

Zastane odkrywki ujawniły przynajmniej cztery warstwy historyczne. Polichromie i monochromie należące do tych warstw to: dwie szlachetne aranżacje: pierwotna z kolorem białym oraz przemalowanie w postaci mazerunku. Kolejne monochromie to dwa nieszlachetne przemalowania, prawdopodobnie olejne. Nie zastano odkrywek w obrębie złoceń oraz elementów profili i gzymsów.

Ołtarz boczny pw. Świętej Rodziny z kościoła pw. św. Stanisława Biskupa i Męczennika w Modliborzycach, woj. lubelskie. Stan październik 2023. Odkrywka ukazująca oryginalny kolor ołtarza.

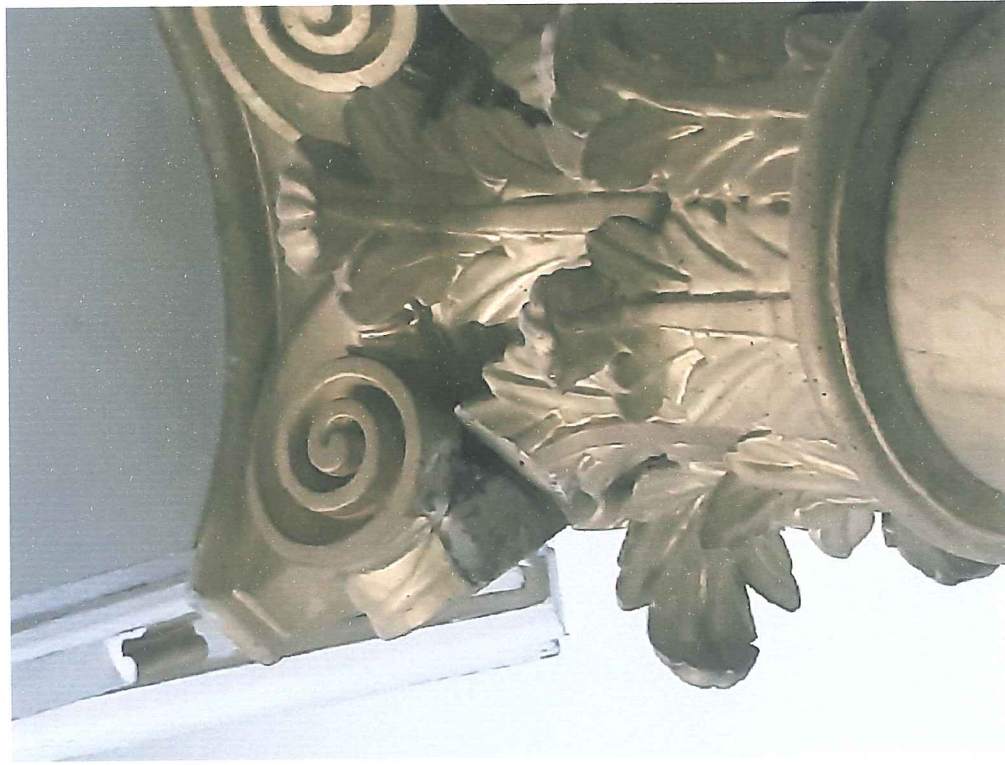
Fot. 11.
Ołtarz boczny pw. Świętej Rodziny z kościoła pw. św. Stanisława Biskupa i Męczennika
w Modliborzycach, woj. lubelskie. Stan październik 2023. Ubytek wbrębie głowicy kolumny.

Widoczne są liczne spękania na łączeniach desek oraz drobne ubytki gruntów aż do drewna. Spory ubytek fragmentu liścia akantu prawej głowicy

8. Uzupełnienie większych ubytków za pomocą odpowiednio dobranego drewna zgodnie ze sztuką stolarską.
9. Uzupełnienie mniejszych ubytków drewna żywicą epoksydową Axson S.C. 258 lub kitami trocinowymi na bazie mączki drzewnej i kleju stolarskiego.

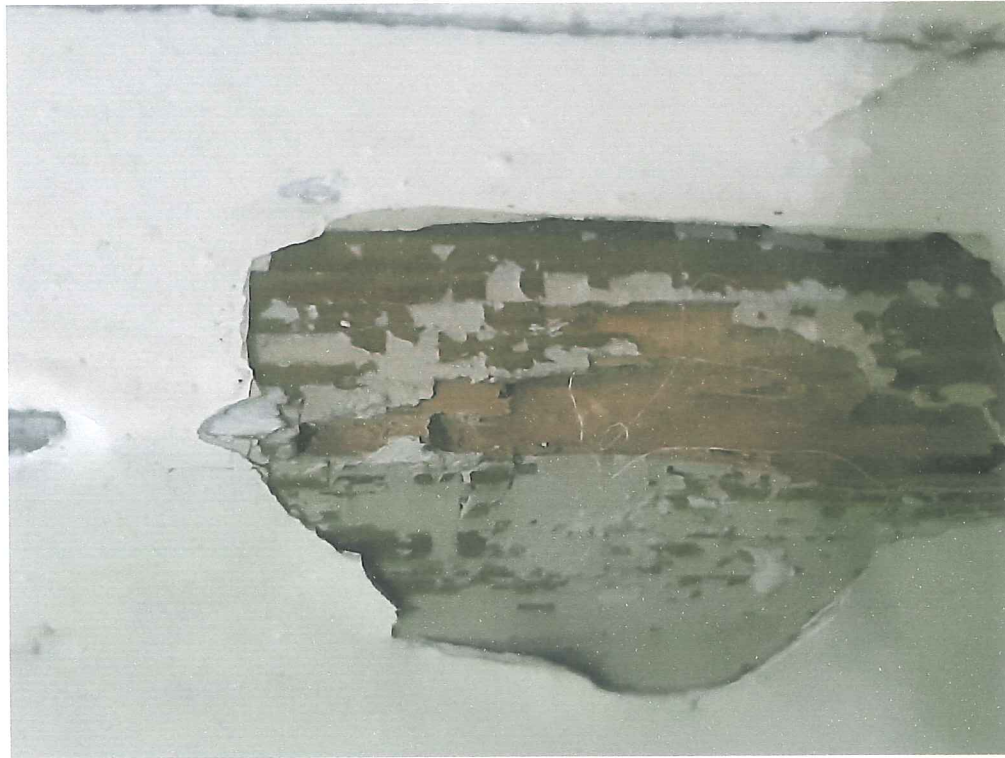
Fot. 15.
Ołtarz boczny pw. Świętej Rodziny z kościoła pw. św. Stanisława Biskupa i Męczennika w Modliborzycach, woj. lubelskie. Stan październik 2023. Ubytek na pilastrze ukazujący odfionięte kanały świadczące o bytowaniu drewnojadów.

Techniczny stan zachowania drewna: struktury i snycerki będzie możliwy do ustalenia podczas demontażu elementów snycerki. Na prawym pilastrze widoczny jest ubytek sięgający drewna. Na widocznym fragmencie drewna obserwować można ślady bytowania drewnojadów skutkujące osłabieniem jego struktury. Pojedyncze otwory wylotowe owadów widoczne są także w obrębie odsłoniętych fragmentów drewna predelli czy kolumn. Po lewej stronie ołtarza znajduje się nieosłonięty otwór pozwalający zajrzeć do wnętrza nastawy. Widoczne tam belki i deski nie noszą śladów bytowania drewnojadów.

5. Dezynsekcja i dezynfekcja, Hylotox firmy Altax; Biotin T 5%.
6. Wzmocnienie struktury drewna za pomocą 5% - 10% roztworu paraloidu b-72 w toluenie zarówno metodą powlekania jak i kąpieli. Po wykonaniu zabiegu drewno zostanie odczyszczony z nadmiaru impregnatu.

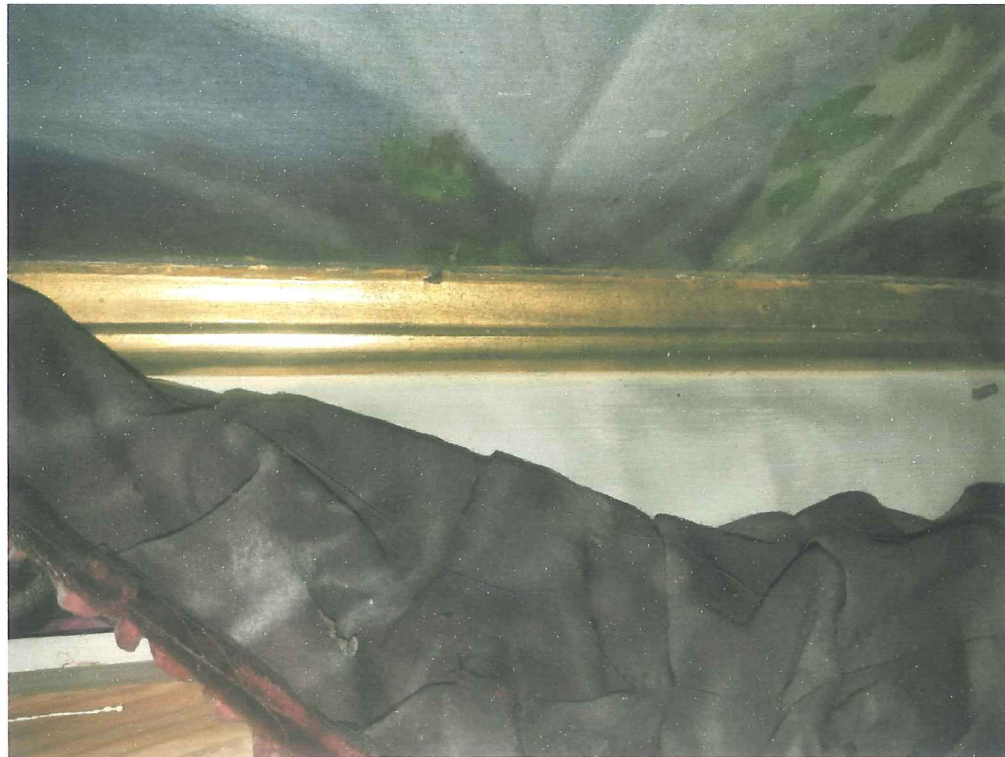
Fot. 19.
Ołtarz boczny pw. Świętej Rodziny z kościoła pw. św. Stanisława Biskupa i Męczennika w Modliborzycach, woj. lubelskie. Stan październik 2023. Mniejsza rama obrazu ukryta za bordowym materiałem.

Przemaalowania olejne: mazerunek oraz monochromie (malowane grubą jednolitą warstwą farby olejnej). Złocenia i srebrzenia w technice klasycznej. Uzupełnienia drewna w postaci, taszli oraz kitów. Ślady po elementach oświetlenia, wtórnice zamontowana tkanina otaczająca obraz.
