PROGRAM PRAC KONSERWATORSKICH I RESTAURATORSKICH

Ołtarz boczny pw. św. Rodziny z kościoła
pw. św. Stanisława Biskupa i Męczennika

Nienadówka, październik 2023

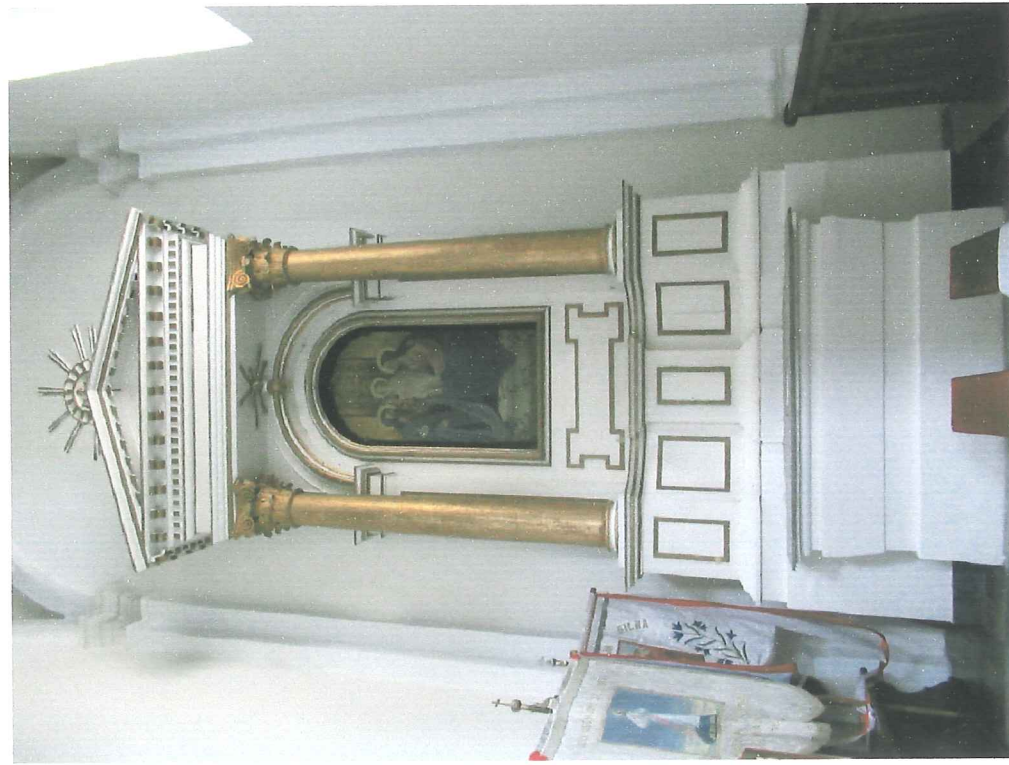
Fot. 1.
Ołtarz boczny pw. Świętej Rodziny z kościoła pw. św. Stanisława Biskupa i Męczennika w Modliborzycach, woj. lubelskie. Stan październik 2023.

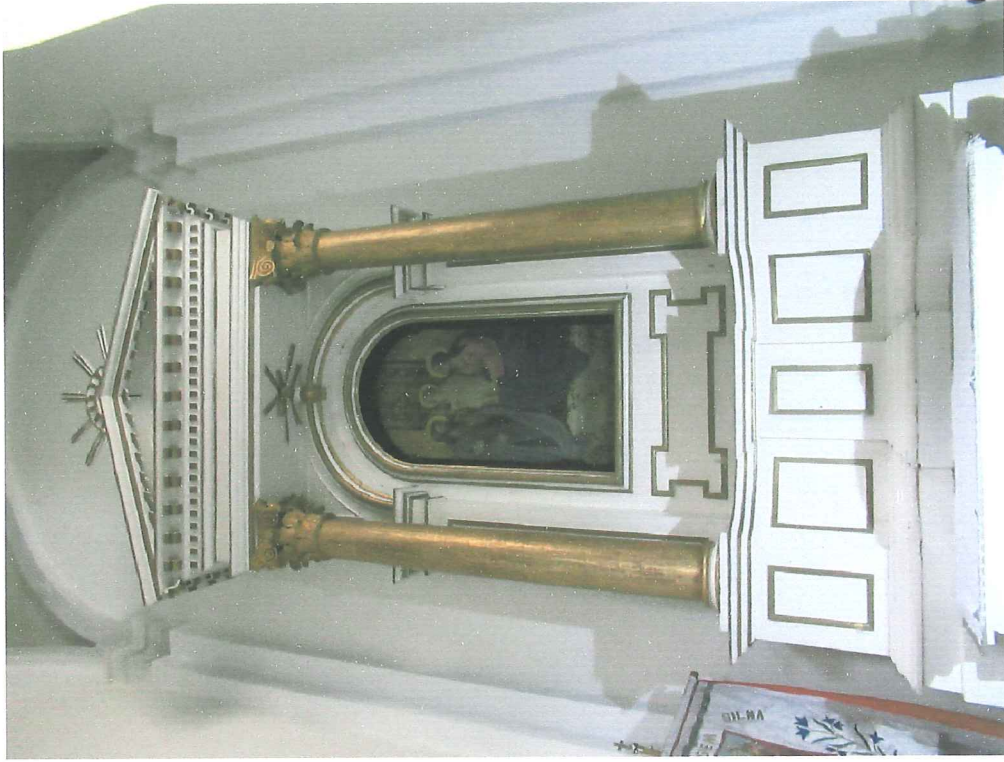
Fot. 2.
Ołtarz boczny pw. Świętej Rodziny z kościoła pw. św. Stanisława Biskupa i Męczennika w Modliborzycach, woj. lubelskie. Stan październik 2023.

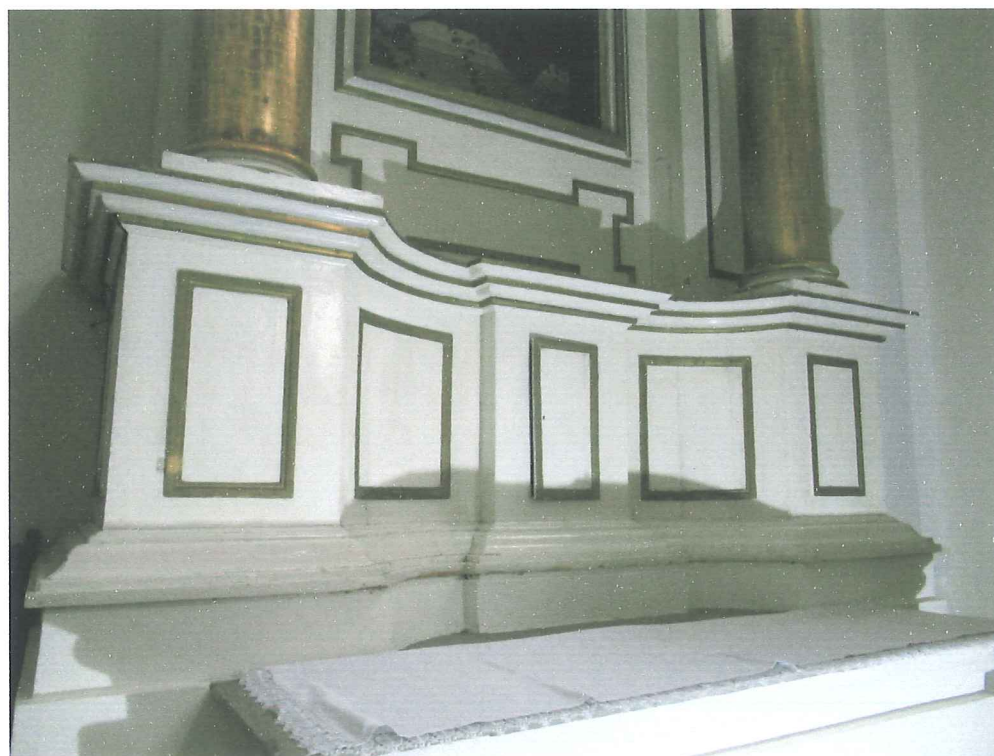
Fot.4.

Ółtarz boczny pw. Świętej Rodziny z kościoła pw. św. Stanisława Biskupa i Męczennika w Modliborzycach, woj. lubelskie. Stan październik 2023.

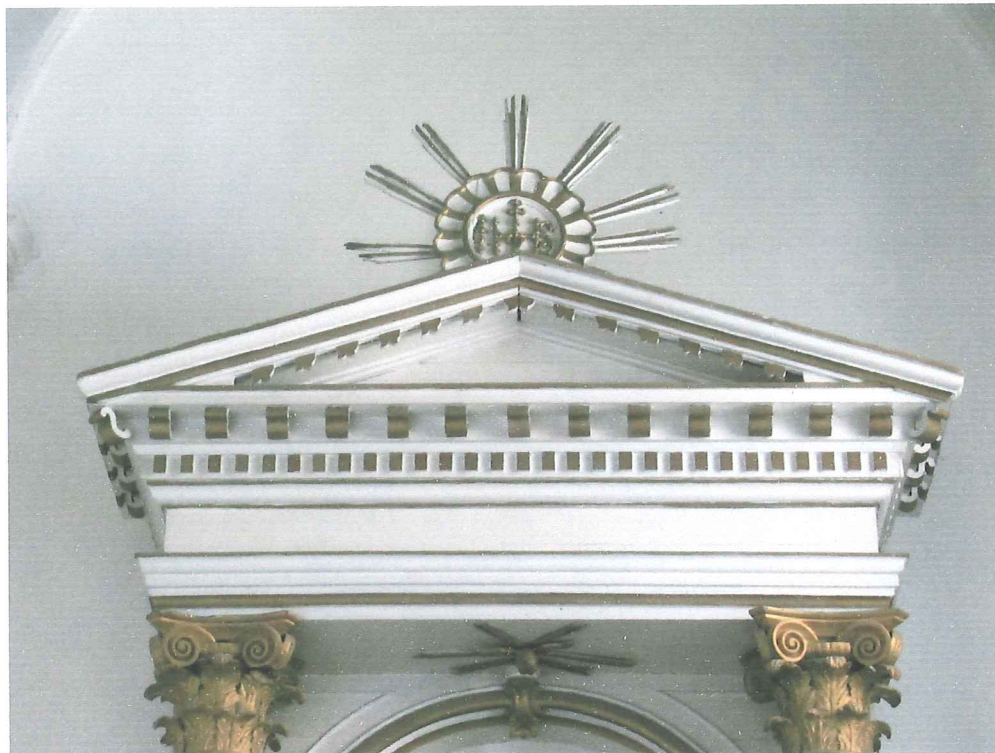
Fot. 5.
Ołtarz boczny pw. Świętej Rodziny z kościoła pw. św. Stanisława Biskupa i Męczennika w Modliborzycach, woj. lubelskie. Stan październik 2023.

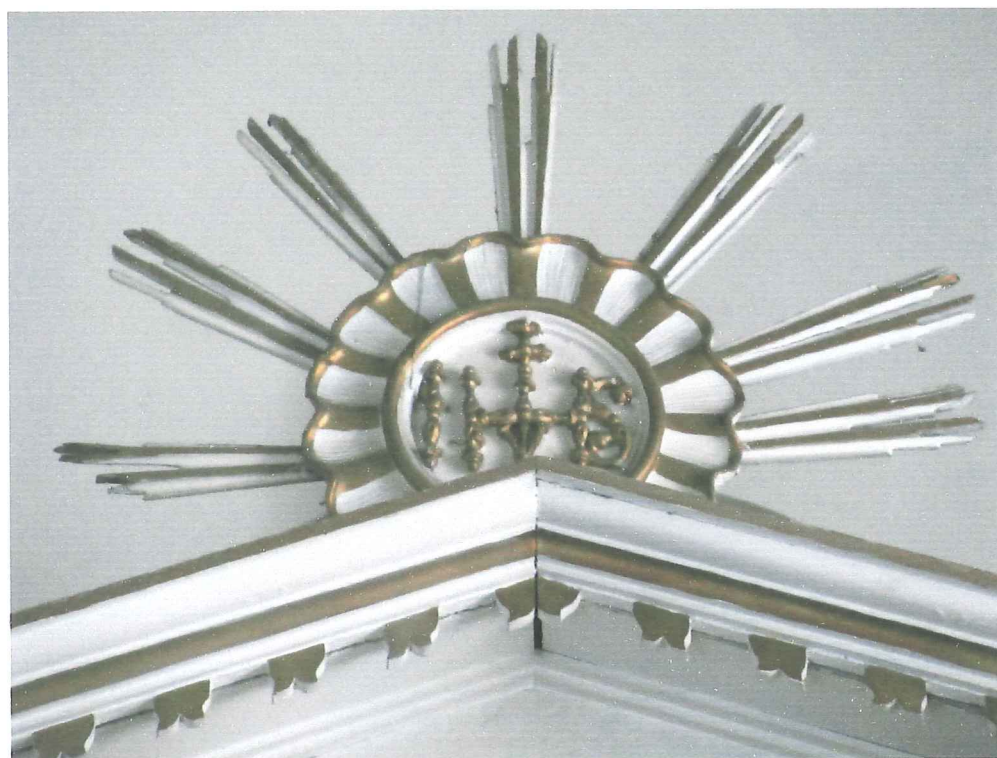
Fot. 6.
Ołtarz boczny pw. Świętej Rodziny z kościoła pw. św. Stanisława Biskupa i Męczennika w Modliborzycach, woj. lubelskie. Stan październik 2023.

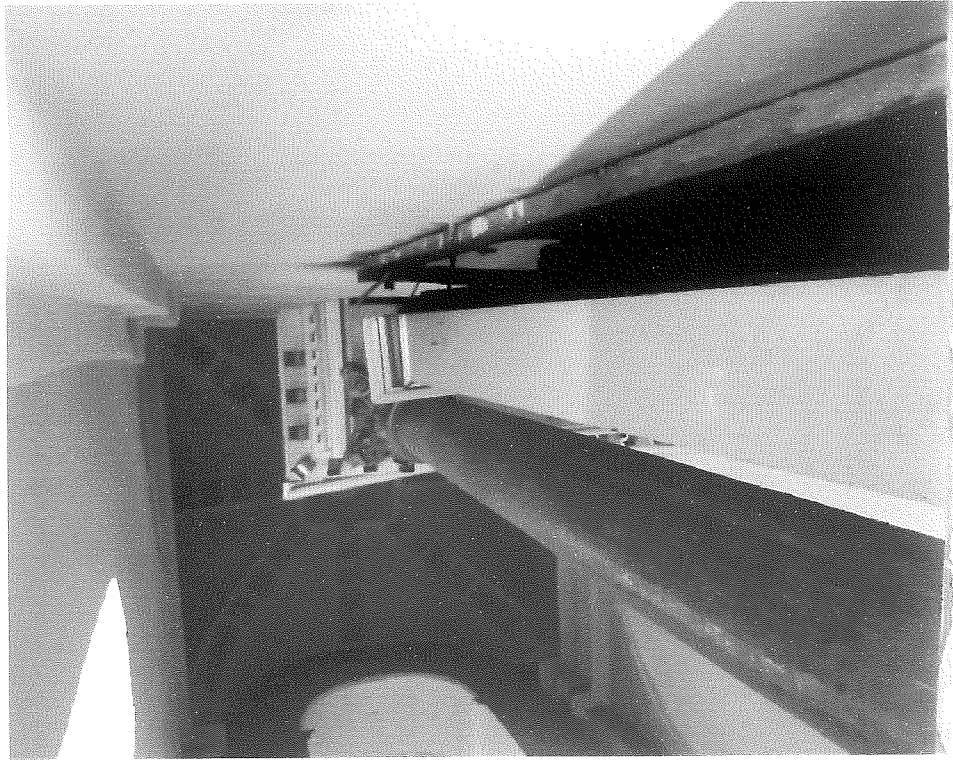
Fot. 9.
Ołtarz boczny pw. Świętej Rodziny z kościoła pw. św. Stanisława Biskupa i Męczennika
w Modliborzycach, woj. lubelskie. Stan październik 2023.

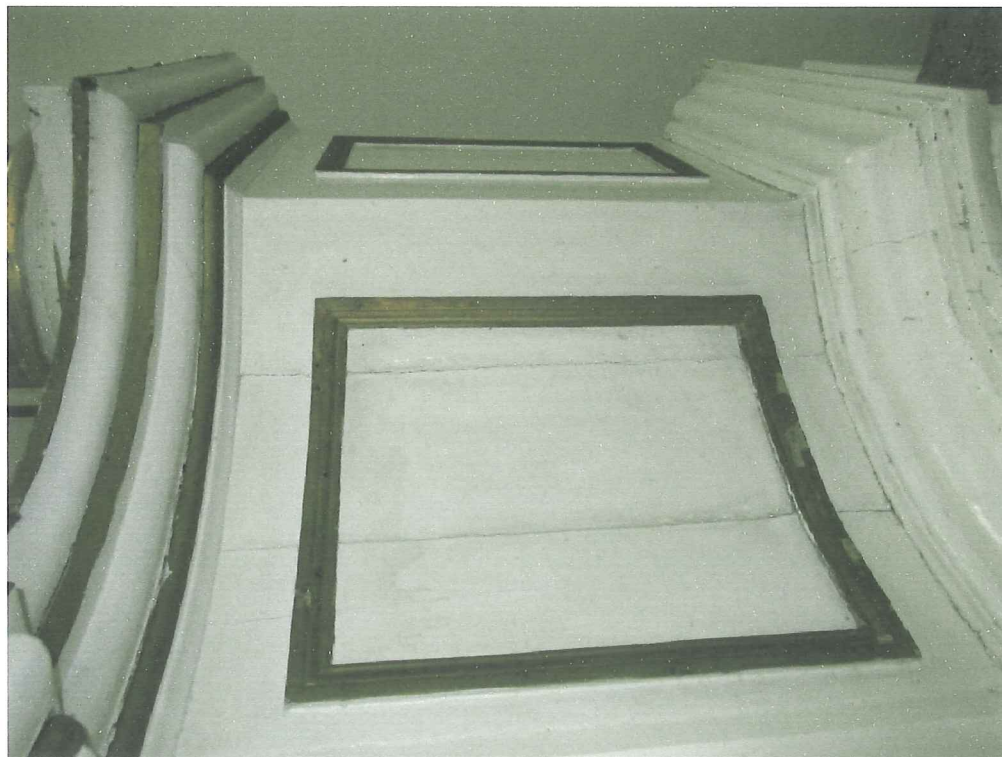
Fot. 13.
Ołtarz boczny pw. Świętej Rodziny z kościoła pw. św. Stanisława Biskupa i Męczennika w Modliborzycach, woj. lubelskie. Stan październik 2023.

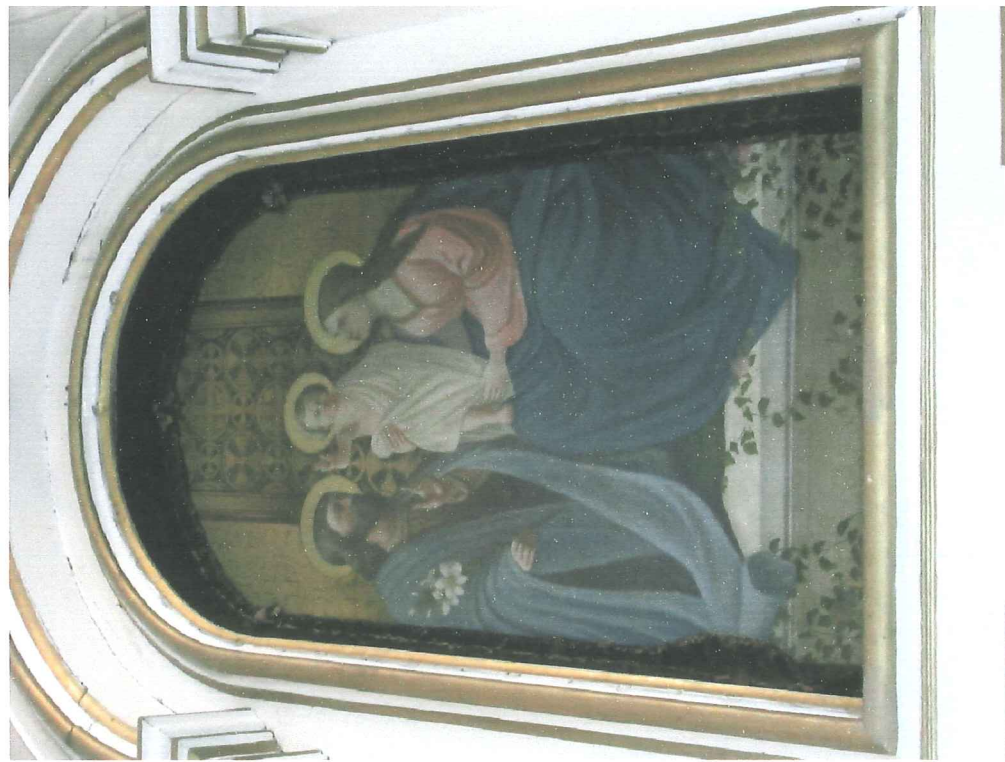
Fot. 17.
Ołtarz boczny pw. Świętej Rodziny z kościoła pw. św. Stanisława Biskupa i Męczennika w Modliborzycach, woj. lubelskie. Stan październik 2023. Obraz Święta Rodzina

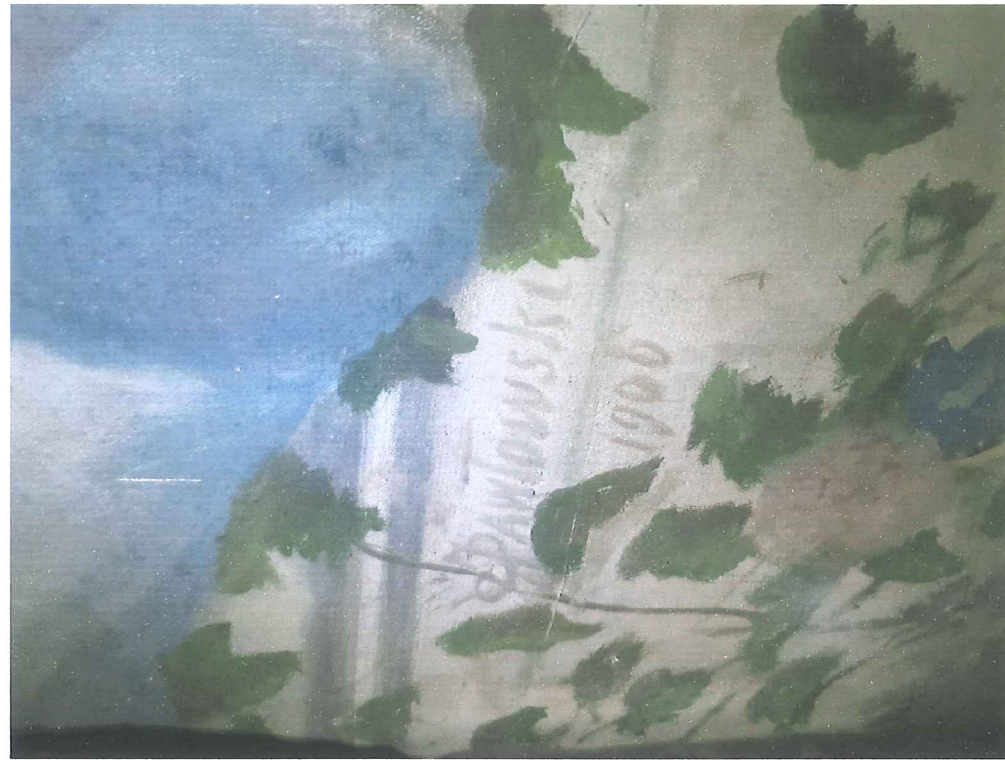
Fot. 18.
Ołtarz boczny pw. Świętej Rodziny z kościoła pw. św. Stanisława Biskupa i Męczennika w Modliborzycach, woj. lubelskie. Stan październik 2023. Podpis autora obrazu: Pawłowski 1906.

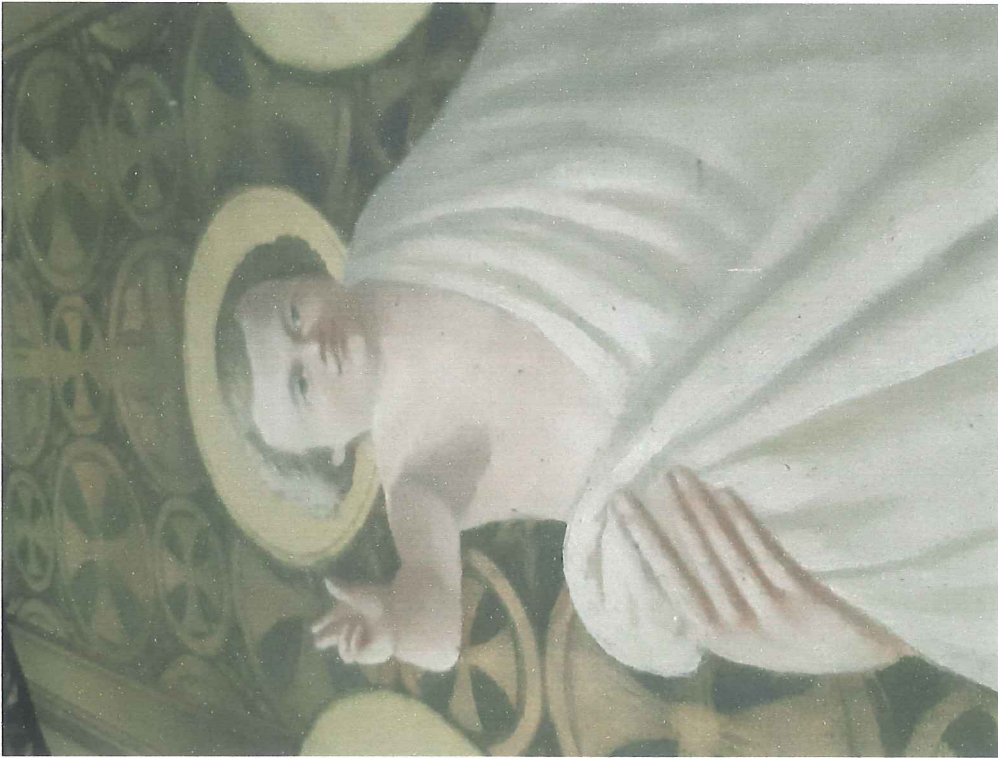
Fot. 21.
Ołtarz boczny pw. Świętej Rodziny z kościoła pw. św. Stanisława Biskupa i Męczennika
w Modliborzycach, woj. lubelskie. Stan październik 2023.

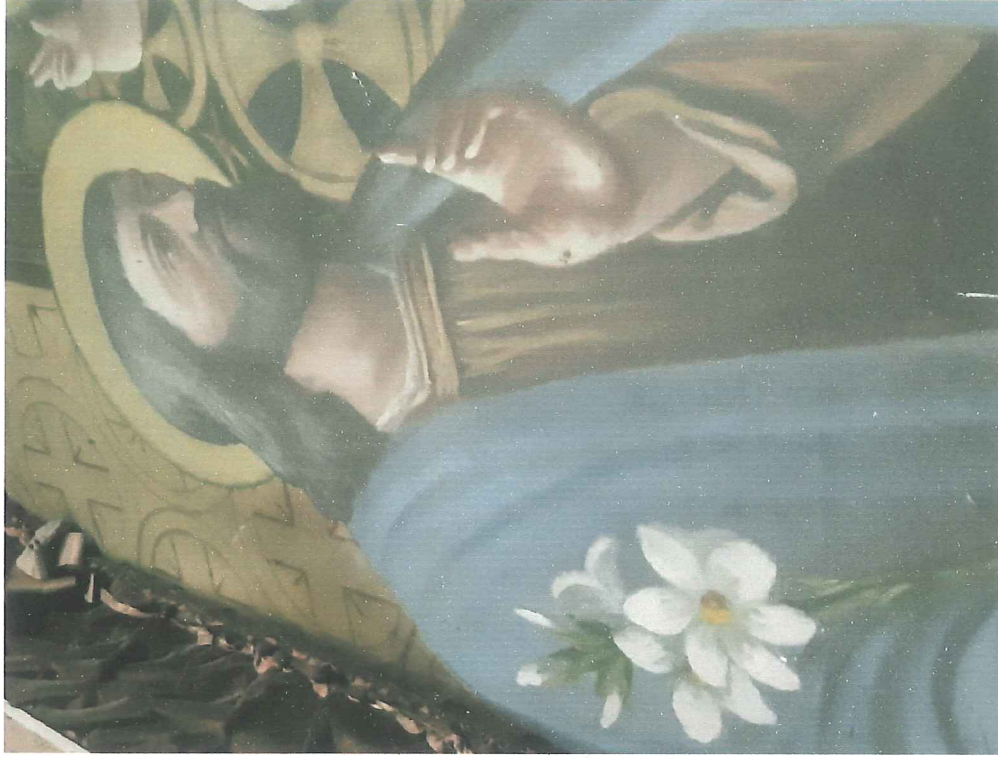
Fot. 22.
Ołtarz boczny pw. Świętej Rodziny z kościoła pw. św. Stanisława Biskupa i Męczennika
w Modliborzycach, woj. lubelskie. Stan październik 2023.
